PROCES VERBAL DESCRIPTIF

Dressé le TROIS DECEMBRE DEUX MILLE VINGT ET UN

Dossier Technique Immobilier

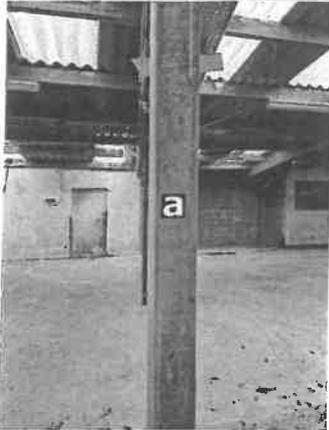
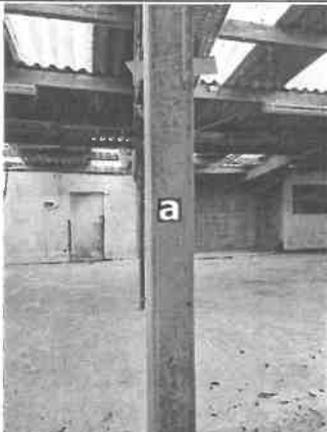
| Localisation | Identifiant + Description | Conclusion (justification) | Etat de conservation** et préconisations* | Photo |
|---|--|--|---|---|
| Usine - Hangar 1 | <u>Identifiant:</u> M003 <u>Description:</u> Entourage de poteau | Présence d'amiante (sur jugement de l'opérateur) | Matériau non dégradé Résultat EP** Préconisation : Il est recommandé de réaliser une évaluation périodique. Recommandation : Voir les Mesures d'ordre général – Obligations réglementaires | |

| | <p>Photo n° PhA001 Localisation : Usine - Hangar 1 Ouvrage : 3 - Parois verticales intérieures - Poteaux Partie d'ouvrage : Entourage de poteau Description : Entourage de poteau</p> |

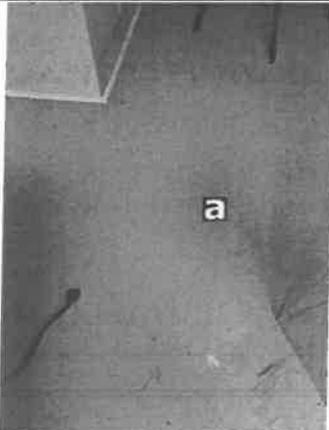
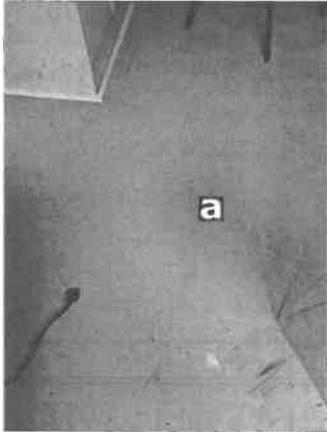
| Localisation | Identifiant + Description | Conclusion (justification) | Etat de conservation** et préconisations* | Photo |
|---|--|--|---|---|
| Usine - Bloc bureaux | <u>Identifiant:</u> M002 <u>Description:</u> Dalle de sol <u>Liste selon annexe.13-9 du CSP:</u> B | Présence d'amiante (sur jugement de l'opérateur) | Matériau dégradé (étendue ponctuelle) Résultat EP** Préconisation : Il est recommandé de réaliser une évaluation périodique. Recommandation : Voir les Mesures d'ordre général – Obligations réglementaires | |

| | <p>Photo n° PhA002 Localisation : Usine - Bloc bureaux Ouvrage : 5 - Planchers et planchers techniques - Revêtements de sols Partie d'ouvrage : Dalle de sol Description : Dalle de sol</p> |

Résultat EP : Il est recommandé de réaliser une évaluation périodique.

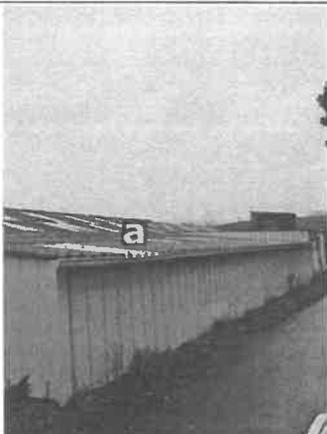
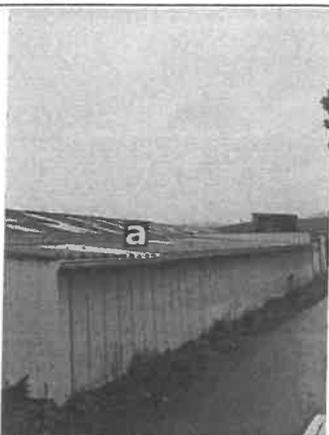
| Localisation | Identifiant + Description | Conclusion (justification) | Etat de conservation** et préconisations* | Photo |
|---|---|--|--|---|
| Usine (partiellement) | <p><u>Identifiant:</u> M001 <u>Description:</u> Plaques en fibres-ciment <u>Liste selon annexe.13-9 du CSP:</u> B</p> | Présence d'amiante (sur jugement de l'opérateur) | <p>Matériau dégradé (étendue ponctuelle)</p> <p>Résultat EP**</p> <p>Préconisation : Il est recommandé de réaliser une évaluation périodique.</p> <p>Recommandation : Voir les Mesures d'ordre général - Obligations réglementaires</p> | |

Photo n° PhA003
Localisation : Usine (partiellement)
Ouvrage : 1 - Couvertures, Toitures, Terrasses et étanchéités - Plaques ondulées et planes
Partie d'ouvrage : Plaques en fibres-ciment
Description : Plaques en fibres-ciment

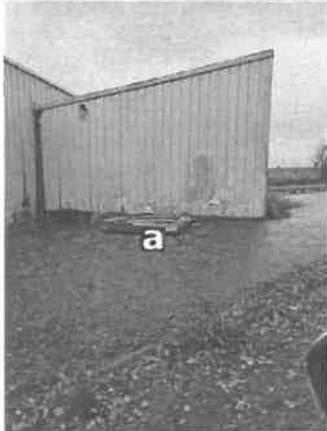
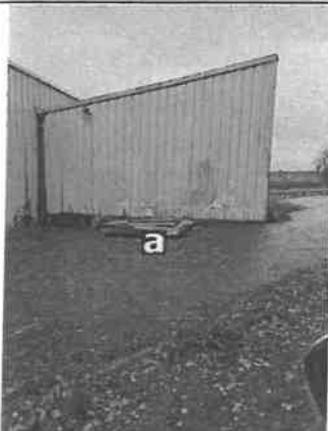
| Localisation | Identifiant + Description | Conclusion (justification) | Etat de conservation** et préconisations* | Photo |
|---|--|--|---|---|
| Terrain (posées au sol) | <u>Identifiant:</u> M007 <u>Description:</u> Plaques en fibres-ciment <u>Liste selon annexe.13-9 du CSP:</u> B | Présence d'amiante (sur jugement de l'opérateur) | Matériau dégradé (étendue ponctuelle) Résultat EP** Préconisation : Il est recommandé de réaliser une évaluation périodique. Recommandation : Voir les Mesures d'ordre général – Obligations réglementaires | |

Photo n° PhA004
Localisation : Terrain (posées au sol)
Ouvrage : 1 - Couvertures, Toitures, Terrasses et étanchéités - Plaques ondulées et planes
Partie d'ouvrage : Plaques en fibres-ciment
Description : Plaques en fibres-ciment
