PROCES VERBAL DESCRIPTIF

**Dressé le DIX-NEUF JUILLET DEUX MILLE
VINGT-ET-UN**

Il s'agit d'une maison d'habitation située en plein centre de CANCALE, sur le port de la Houle, à très peu de distance de la mer. Cette maison qui est mitoyenne avec le numéro 16 est construite en pierres, couverte en ardoises. Nous trouvons rue Victor Hugo la porte d'entrée avec fenêtre à l'étage et mansarde au second étage, un velux en toiture.

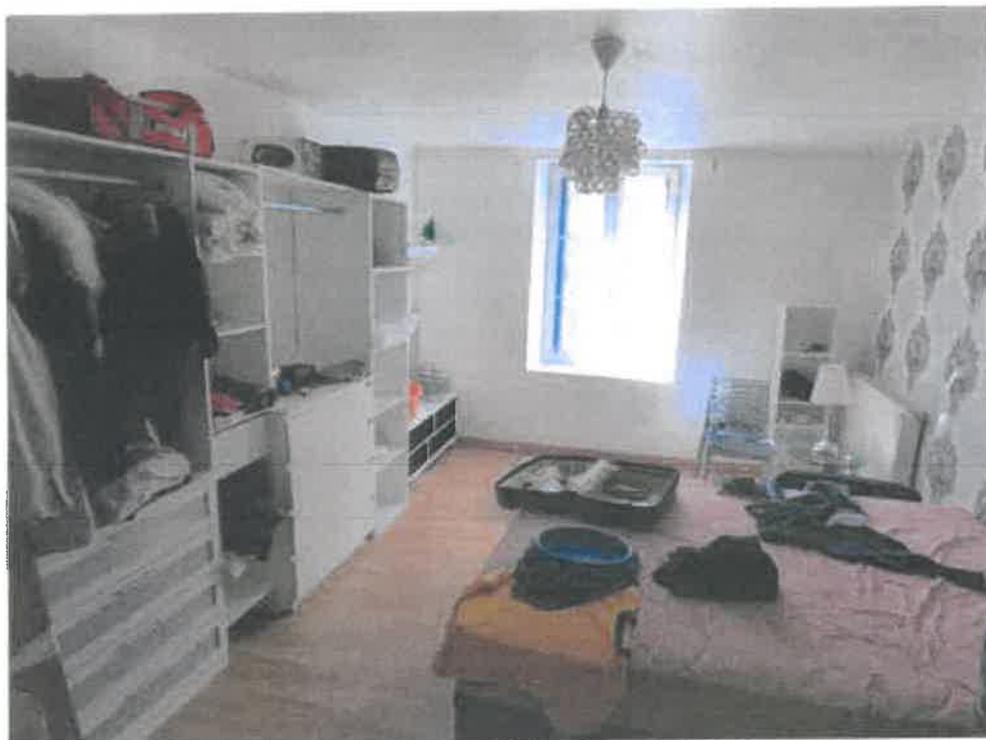
**La seconde chambre donne côté cour, parquet flottant au sol, peinture aux murs.
Nous notons une dégradation liée à l'humidité au plafond.**

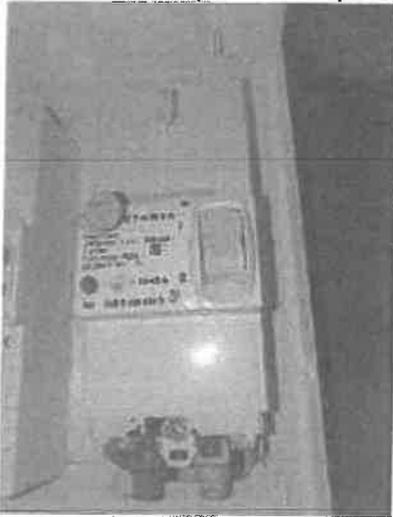
Observation :Sejour cuisine : AGCP

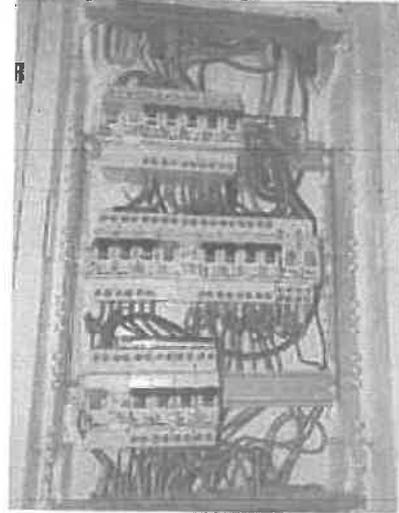
Observation :Sejour cuisine : Tableau

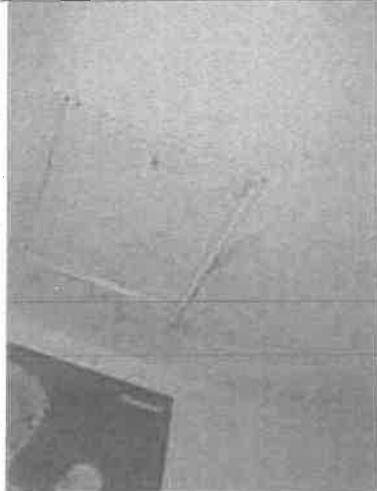
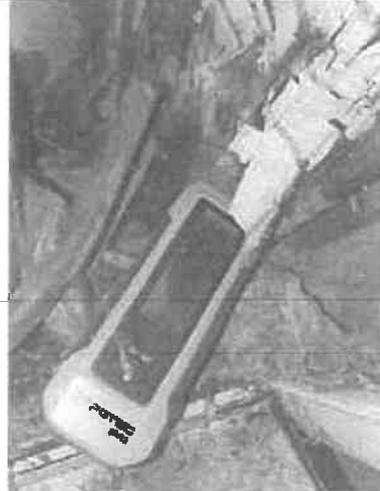
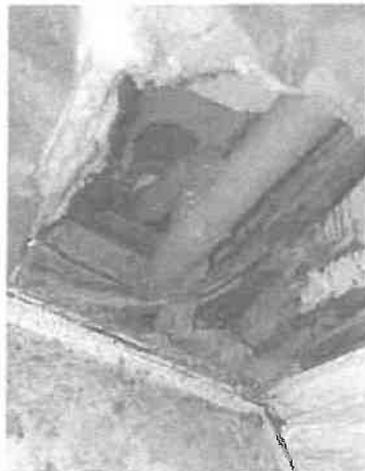
Chambre 02 : Plancher haut

| Bâtiments et parties de bâtiments visités (1) | Ouvrages, parties d'ouvrages et éléments examinés (2) | Résultat du diagnostic d'infestation (3) |
|---|--|--|
| Étage : 01 - Chambre 02 | Sol (Parquet) - Plinthe (Bois) - Plafond (Peinture Plâtre) - Mur A (Peinture Plâtre) - Mur B (Peinture Plâtre) - Mur C (Peinture Plâtre) - Mur D (Peinture Plâtre) - Mur E (Peinture Plâtre) - Mur F (Peinture Plâtre) - Porte 1 : Intérieure (Peinture Bois) - Porte 1 : dormant intérieur (Peinture Bois) - Fenêtre 1 : Intérieure (PVC) - Fenêtre 1 : extérieure (PVC) - Fenêtre 1 : dormant intérieur (PVC) - Fenêtre 1 : dormant extérieur (PVC) - Fenêtre 1 : embrasure (Peinture Plâtre) | Présence de traces d'humidité (Localisation : plancher haut) (TH : 30 %) |

Présence d'humidité relative massique supérieur à 22 %. Risque de développement de champignons
filamenteux.

Taux d'humidité 30 %

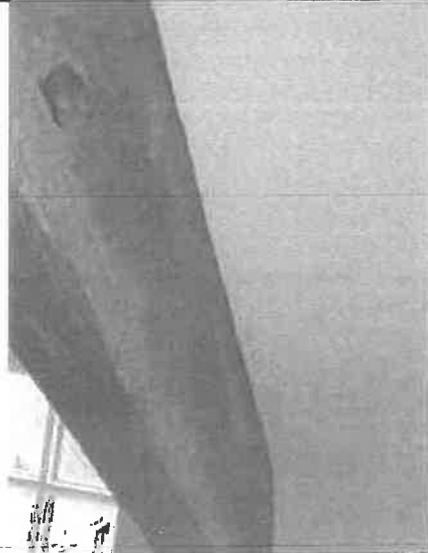
Chambre 03 : Charpente

Présence de traces de petites vrillettes avec altération biologique Vermoulures, Trous de sortie circulaires.

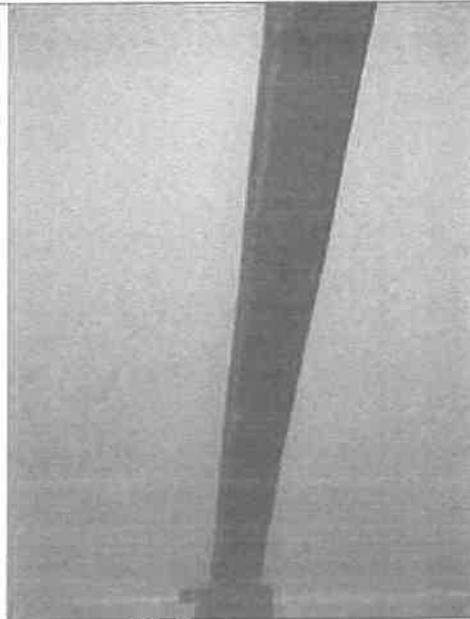
Salle d'eau : Charpente

Présence de traces de petites et grosses vrillettes avec altération biologique Vermoulures, Trous de sortie circulaires.

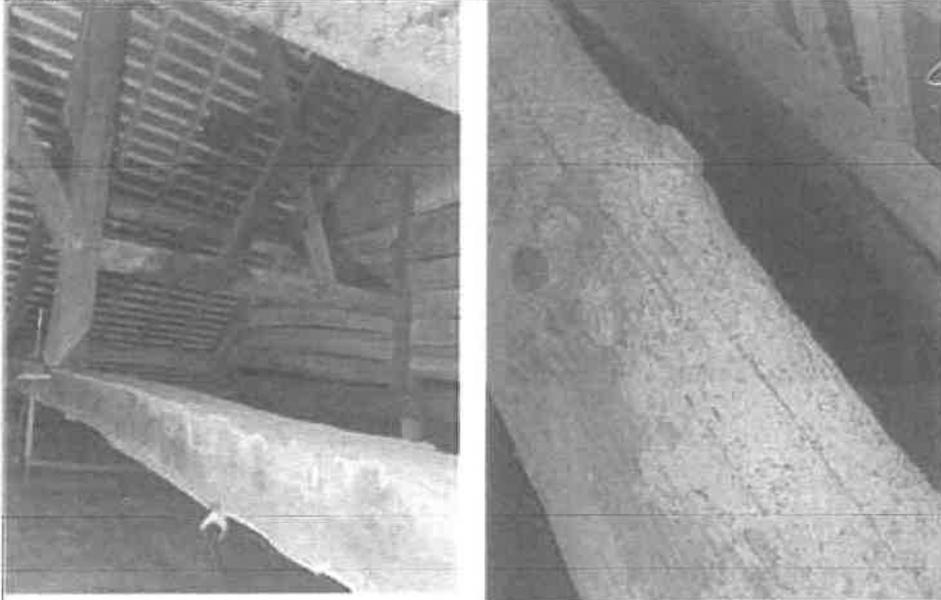
Combles : Charpente

Présence de traces de petites et grosses villettes avec altération biologique Vermoulures, Trous de sortie circulaires.
