***** PROCES VERBAL DE DESCRIPTION *****

Dossier Technique Immobilier

Numéro de dossier : 21/IMO/0955
Date du repérage : 14/12/2021

Localisation du ou des bâtiments :
Département : ...**Ile-et-Vilaine**
Adresse : **20 RUE DES PONTS**
Commune : **35120 DOL-DE-BRETAGNE**

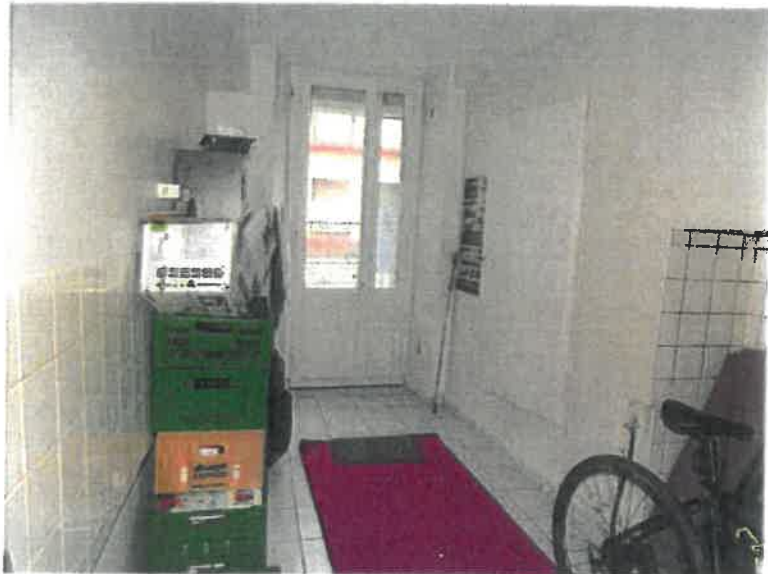
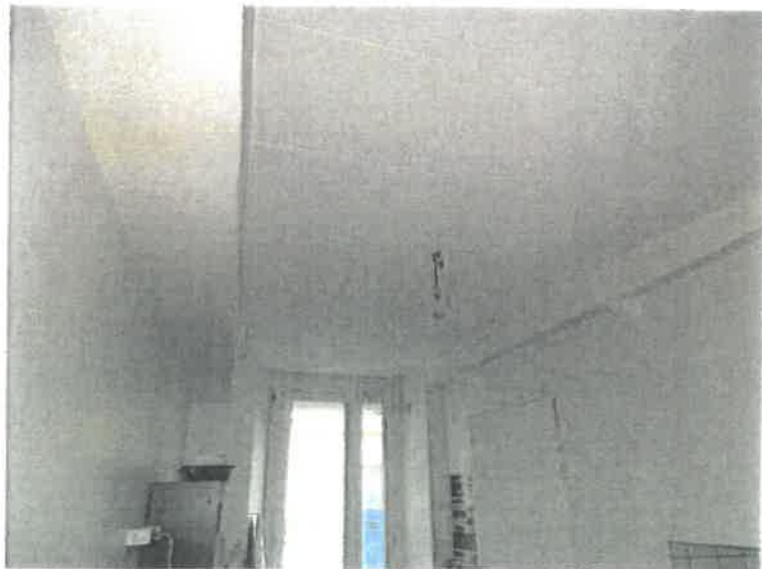
Présence d'une niche carrelée.

Présence d'un radiateur avec robinet simple.

À l'extrémité du couloir, présence de la « chaufferie » dont le sol est carrelé.

Au plafond, présence de plaques isolantes.

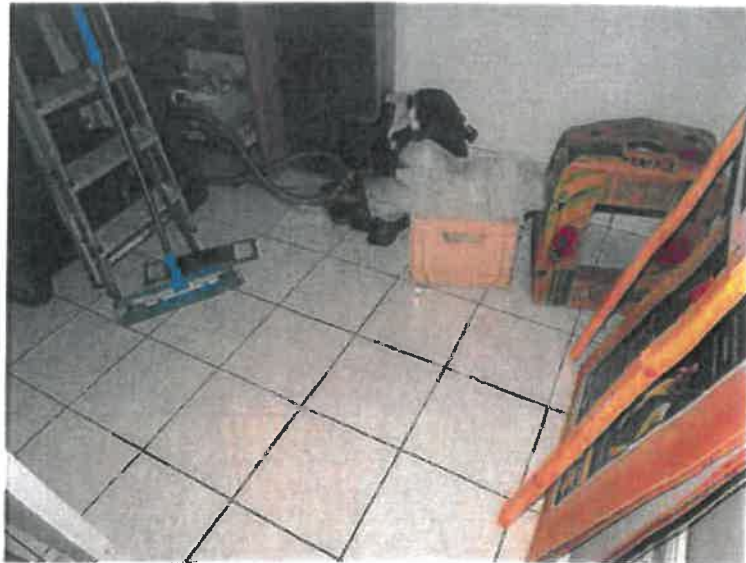
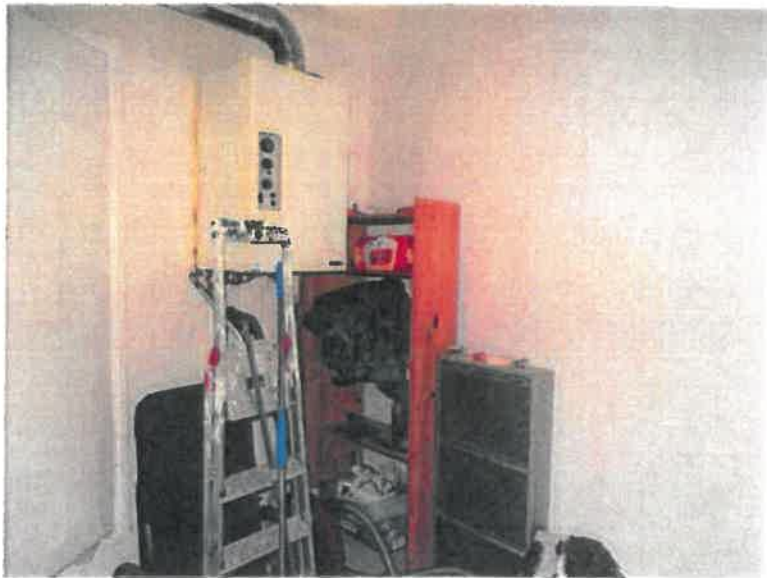
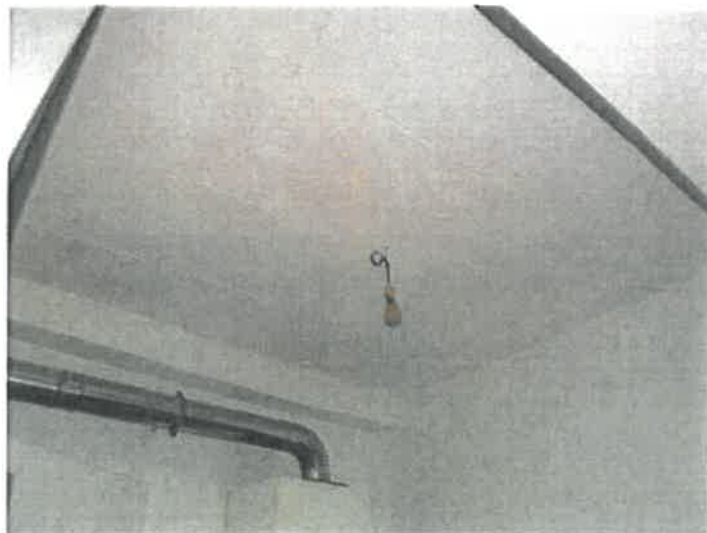
Présence d'une chaudière gaz manifestement ancienne mais fonctionnant et d'un placard intégré.

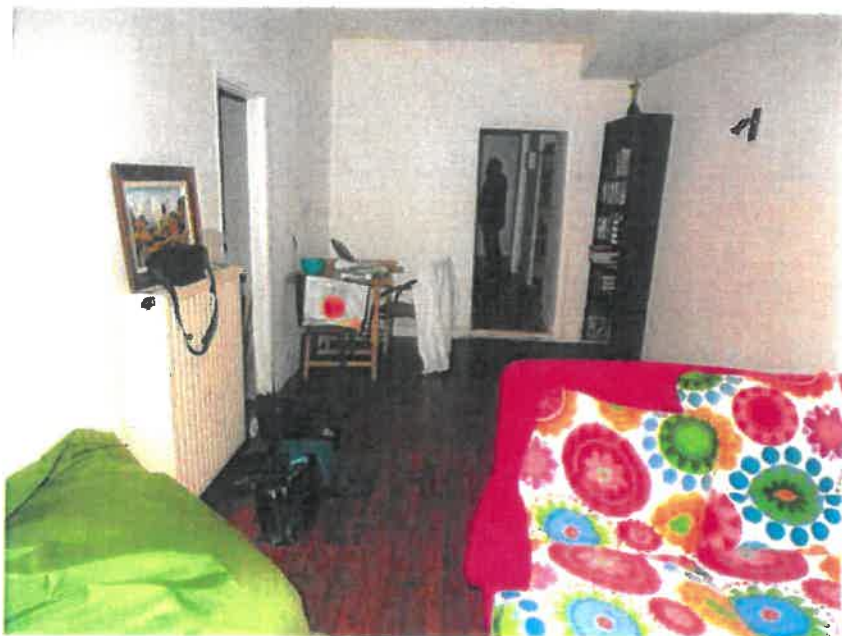
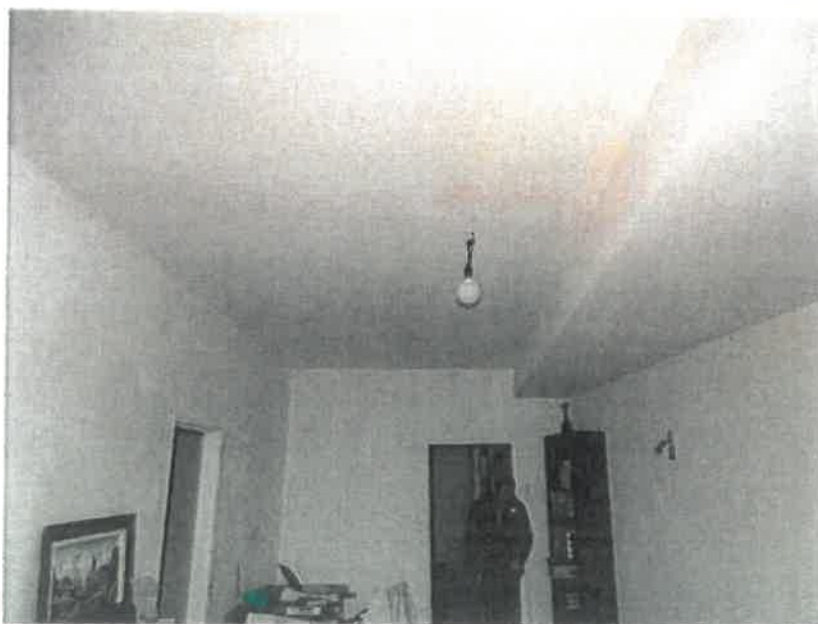
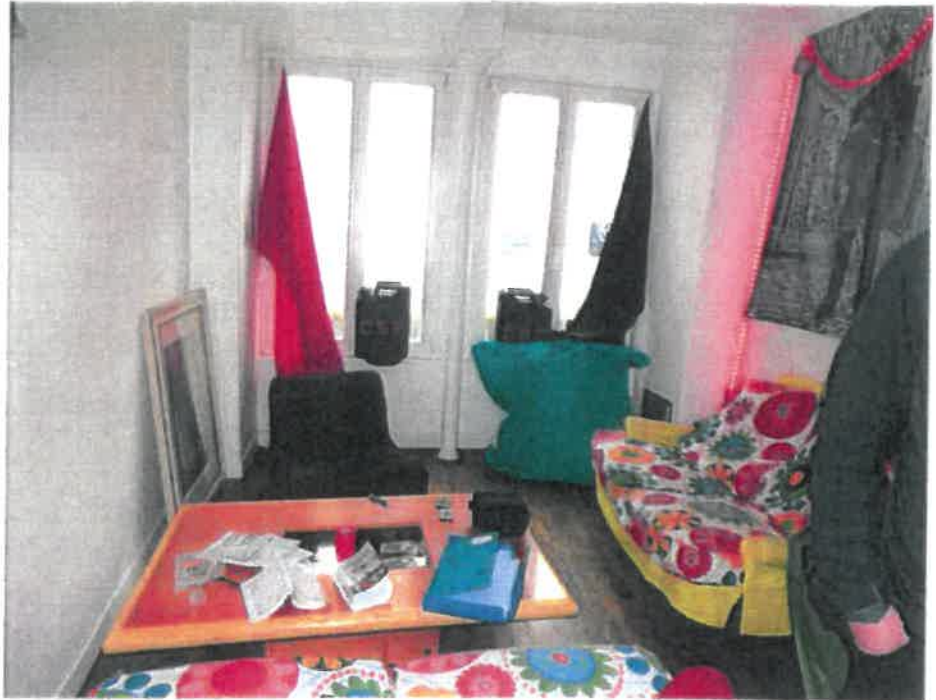
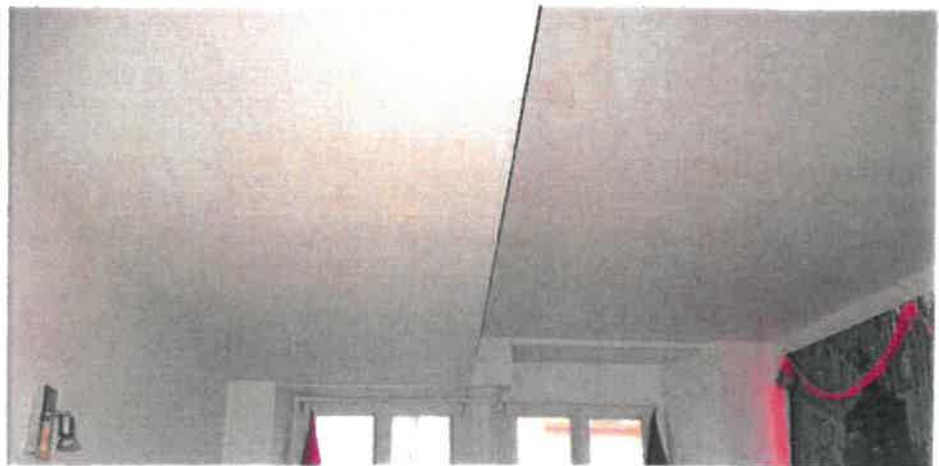
Un point lumineux au plafond et deux appliques.

Un radiateur avec robinet simple.

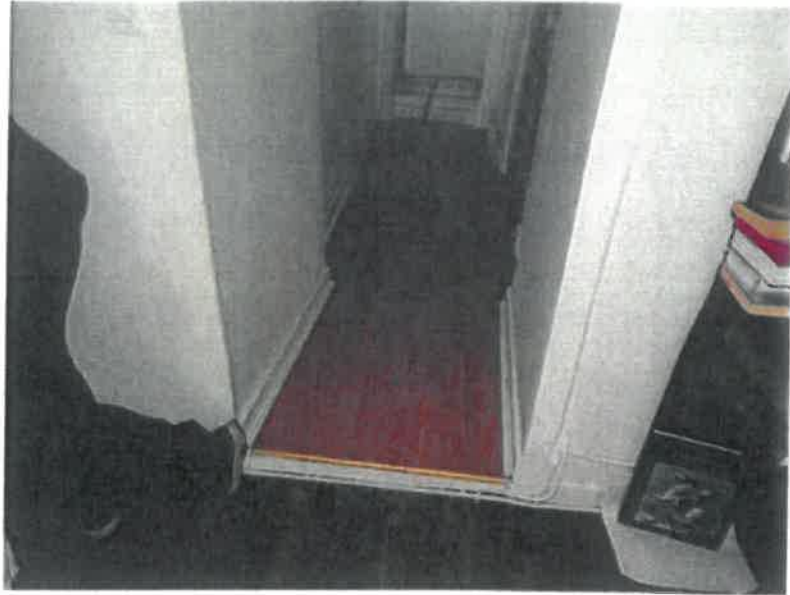
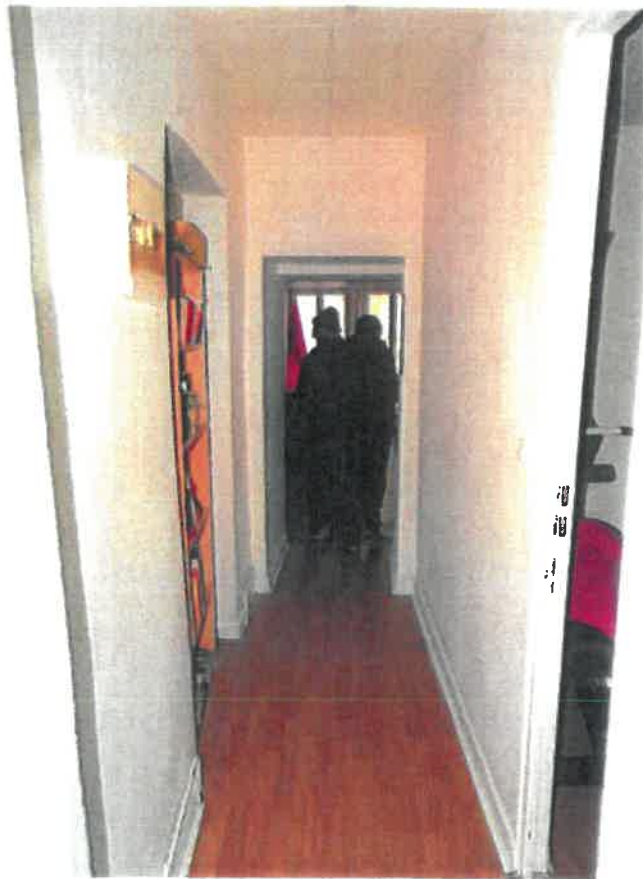
Un boîtier à fusibles.

Sur la droite, un renforcement destiné à recevoir un placard.

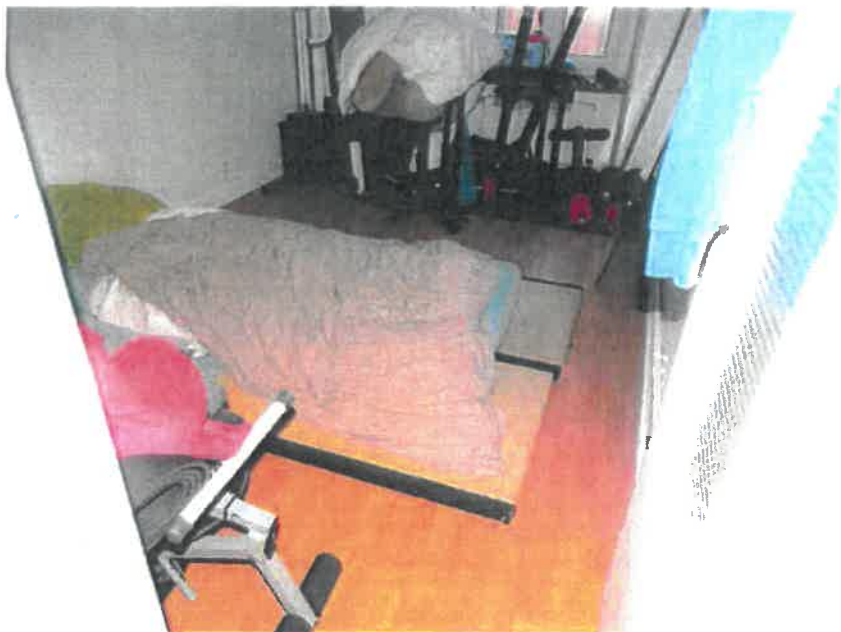
Présence d'un radiateur à robinet simple..

Une fenêtre en en PVC à deux vantaux donnant sur une cour. Vitres dépolies. Volet roulant. Présence de barres anti-intrusion.

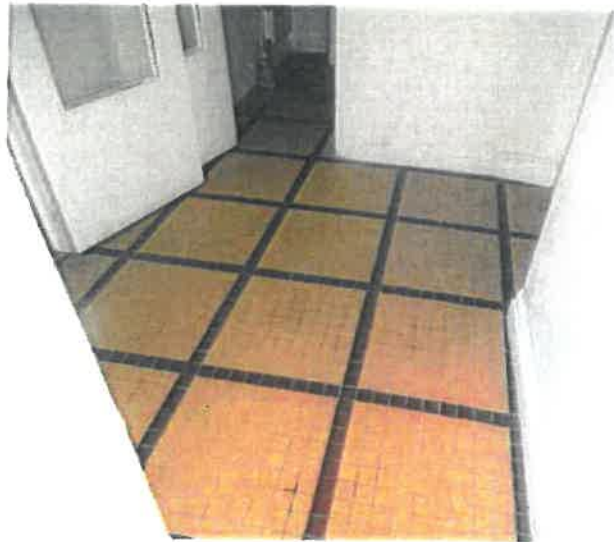
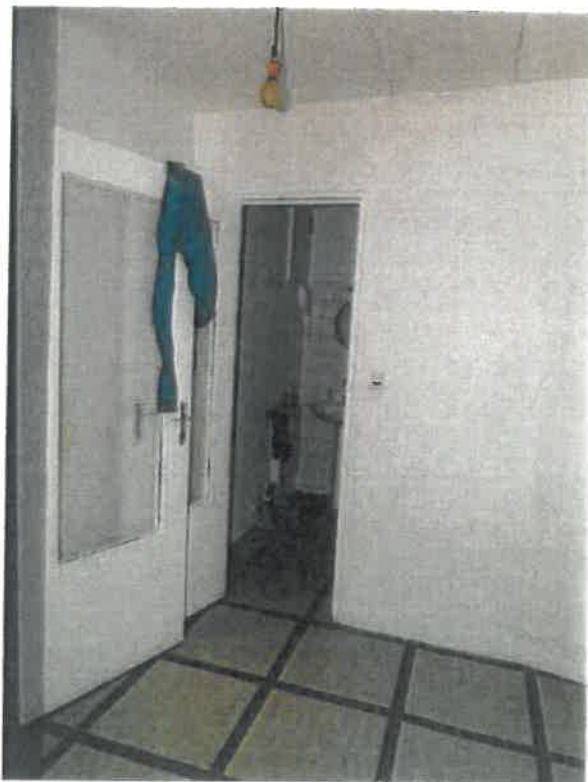
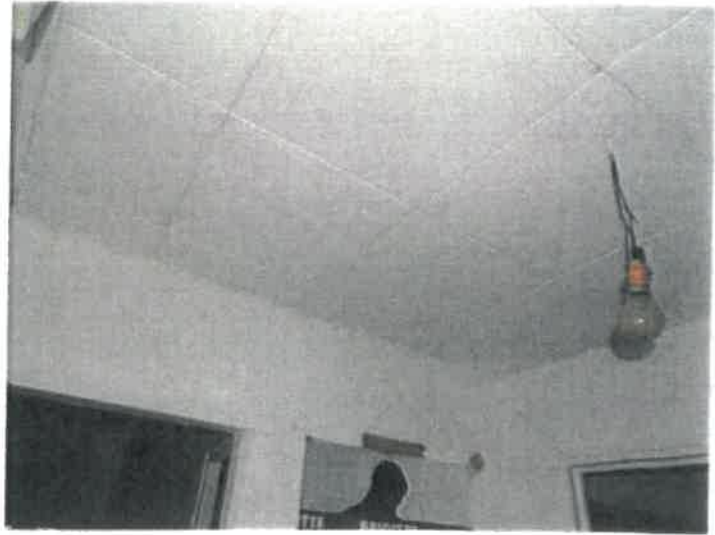
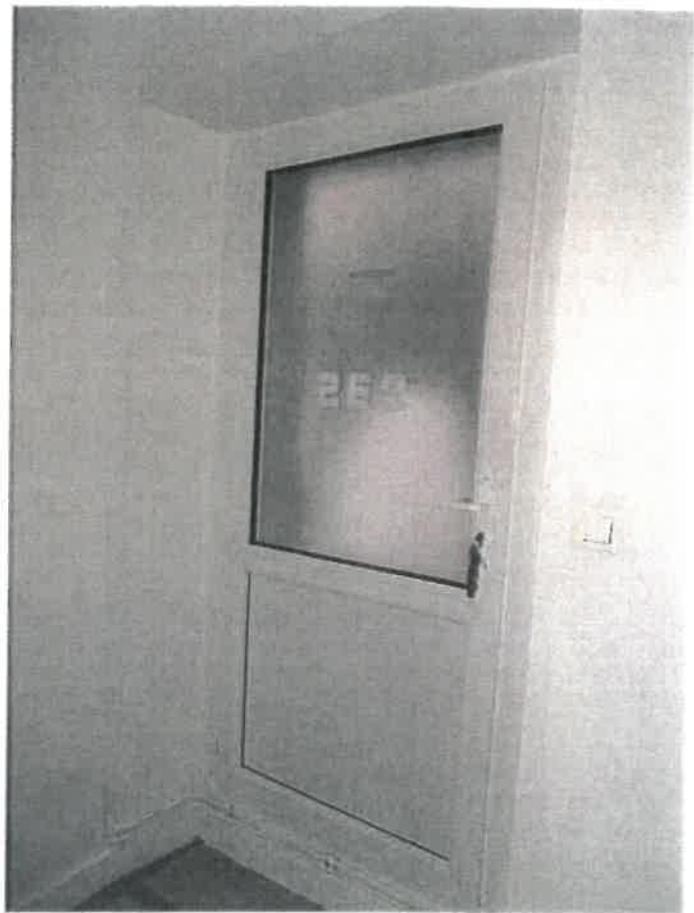
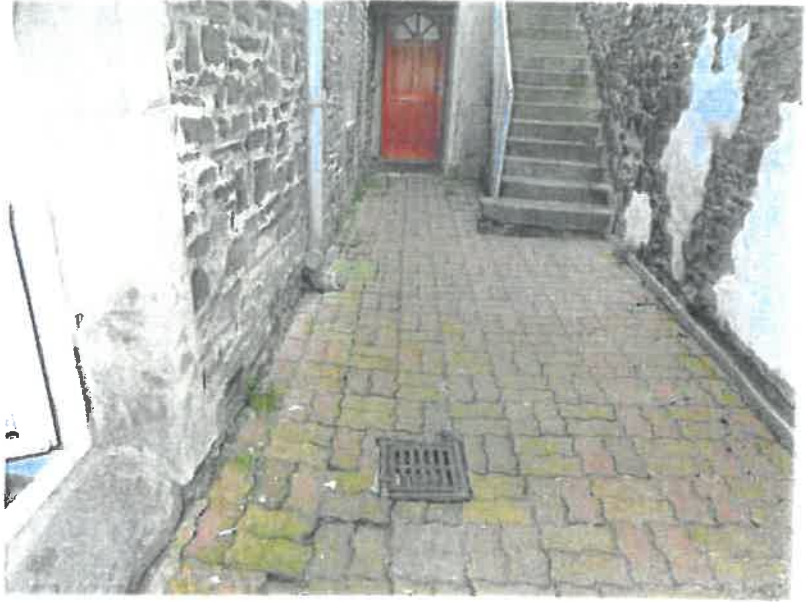
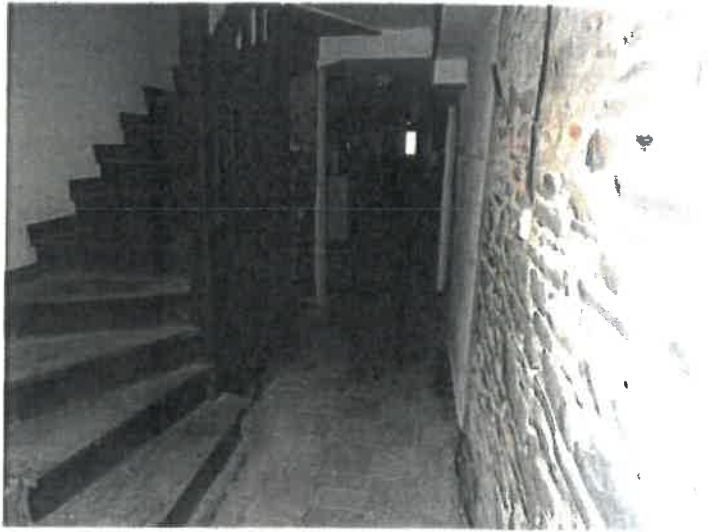
Un radiateur avec robinet simple.

Sur la droite, une porte en PVC avec oculus en verre dépoli débouchant sur la cour commune de l'immeuble. Par cette cour, présence d'un couloir commun permettant d'accéder à la rue des Ponts. Dans ce couloir, présence des coffrets contenant les compteurs électriques et d'eau.

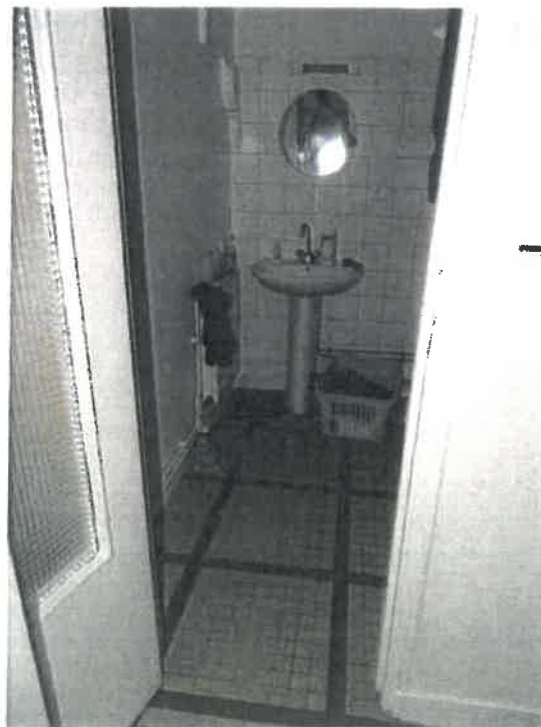
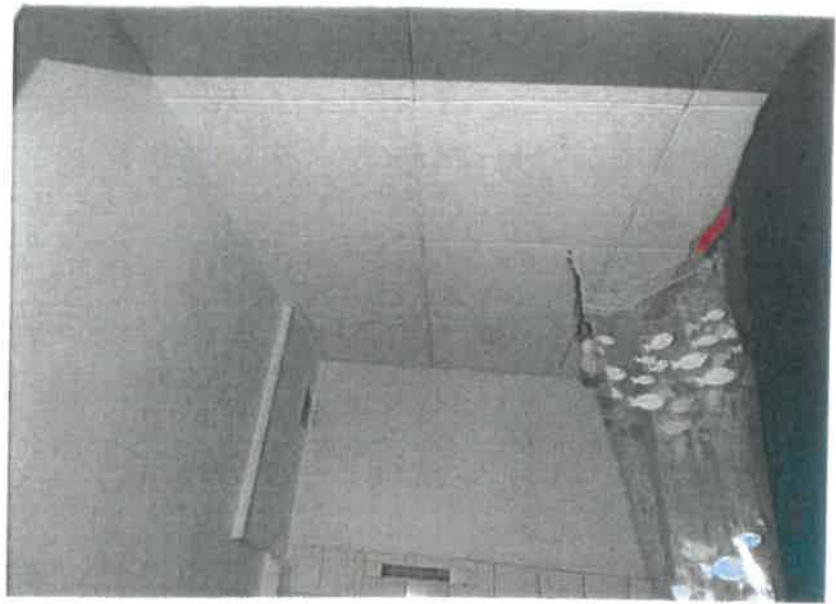
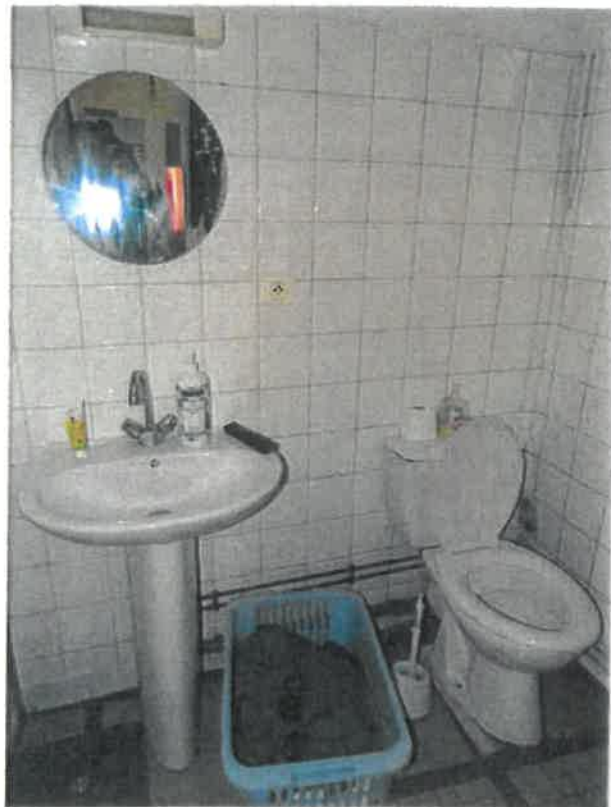
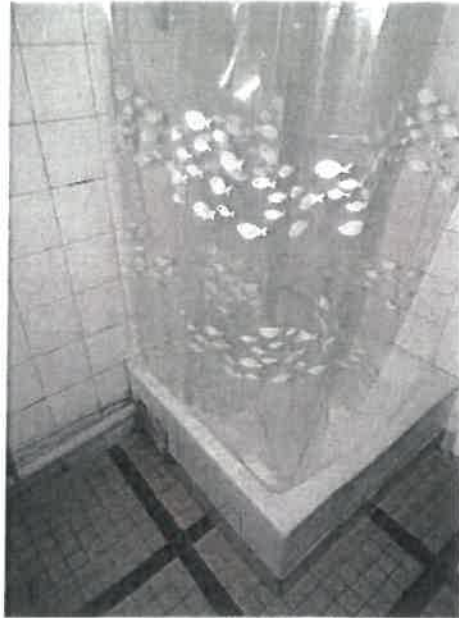
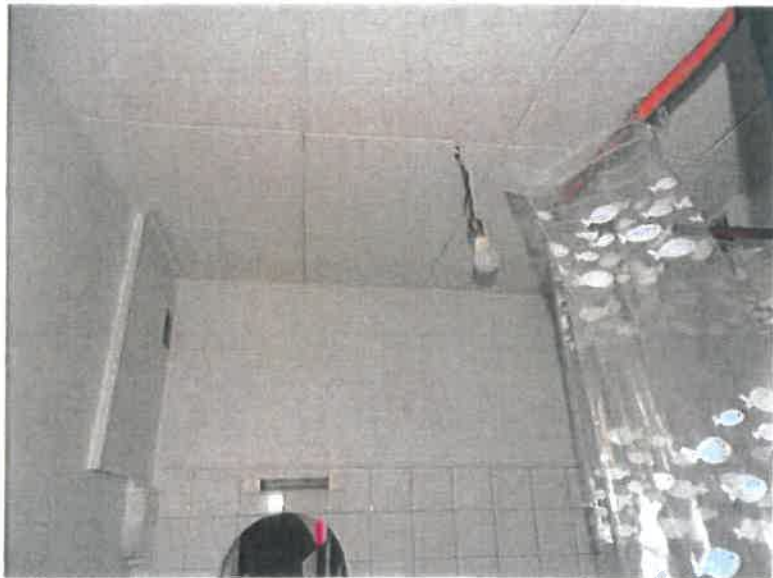
Présence d'un vasistas donnant sur la cour commune.

Présence d'un radiateur avec robinet simple.

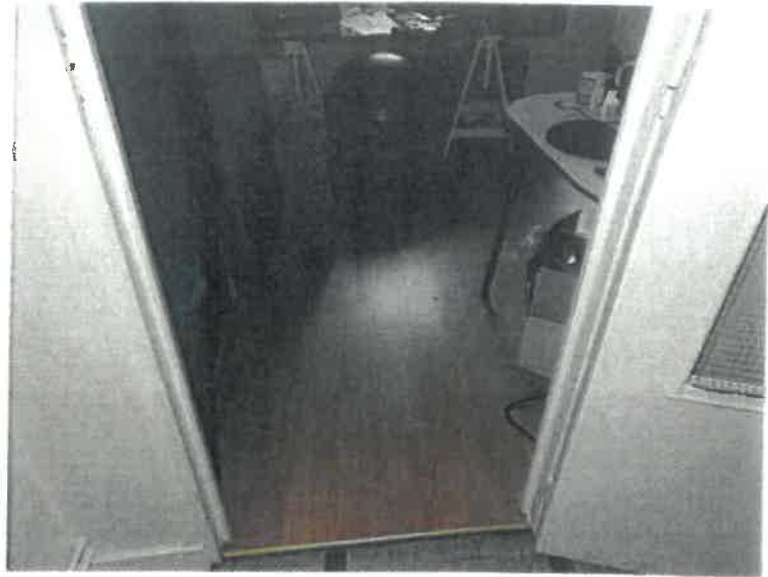
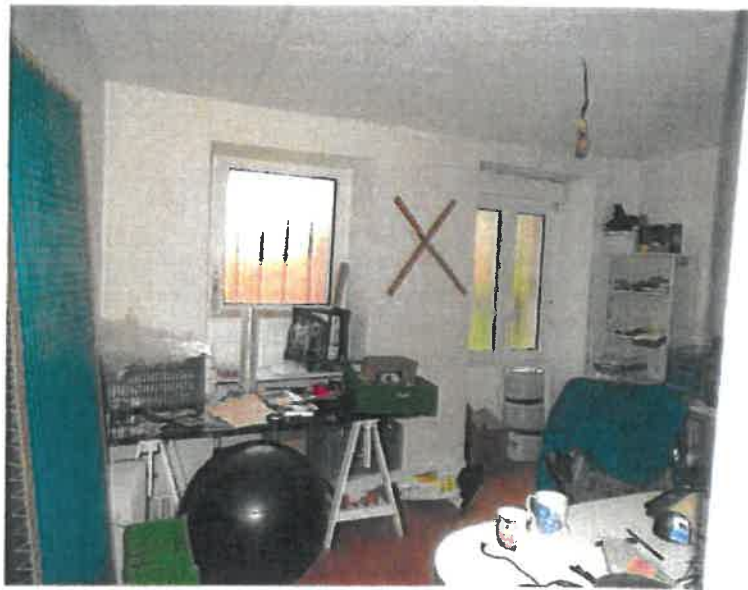
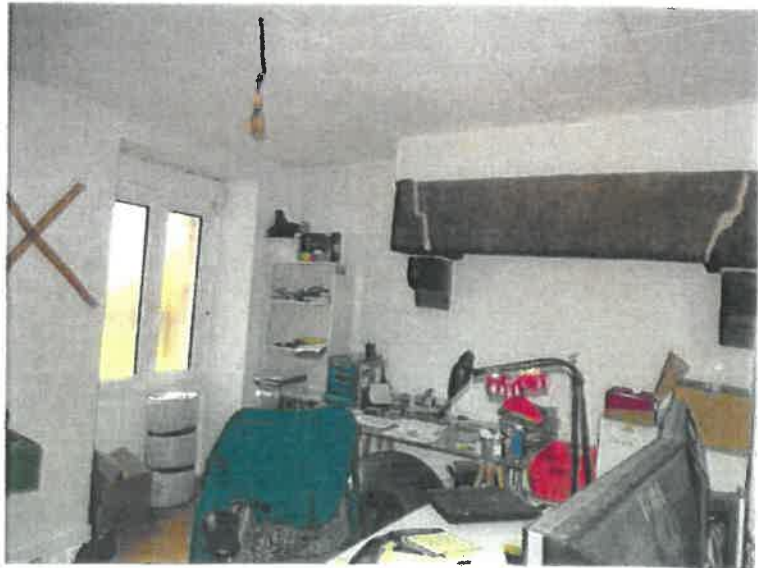
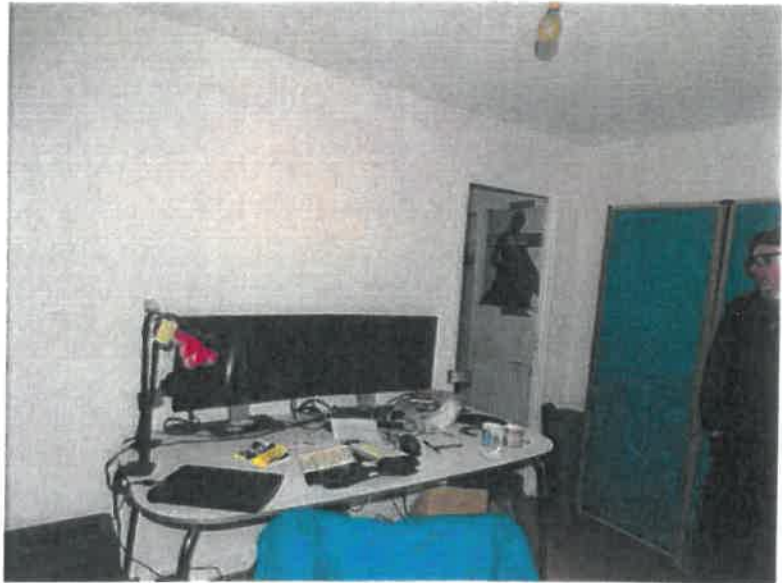
Une baie fixe en PVC à double vitrage en verre dépoli avec barres anti intrusion et une fenêtre en PVC à deux vantaux à double vitrage en verre dépoli et volet roulant donnant sur la propriété voisine.

Présence d'un radiateur avec robinet simple.

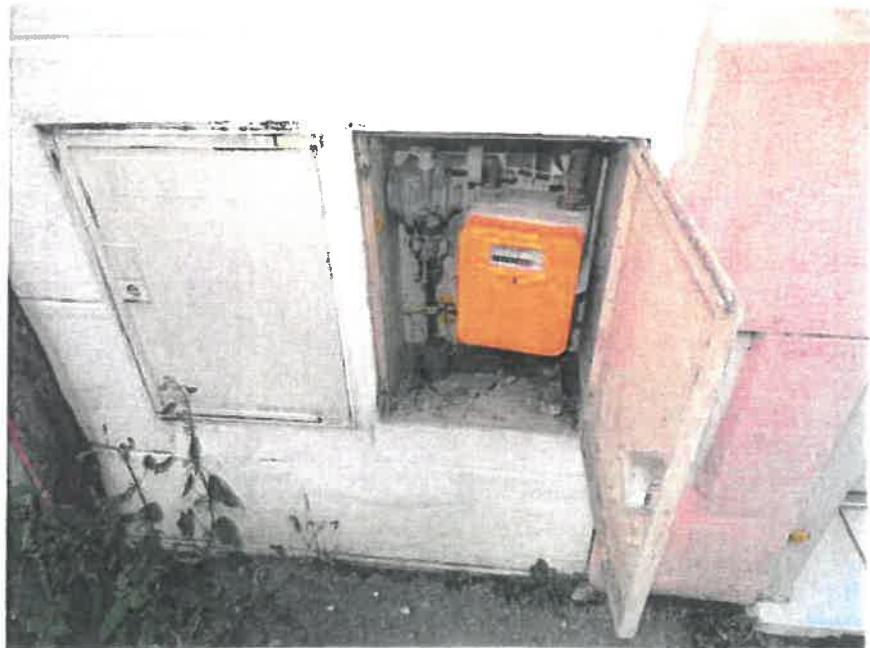
Raccordement confort : la maison m'est déclarée être raccordée au tout à l'égout, électricité, chauffage et eau chaude sont à l'énergie GAZ DE VILLE . Le compteur est situé sur la rue.
