Dossier Technique Immobilier

Numéro de dossier : 26/IMO/0135
 Date du repérage : 05/03/2026

Adresse : **12 Avenue George V**

Rapport de l'état relatif à la présence d'agent de dégradation biologique du bois

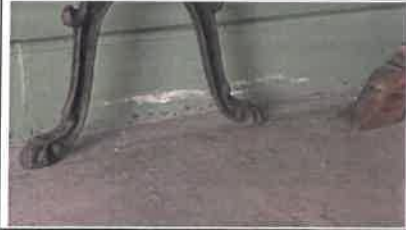
<p>Photo n° PhTer001 Localisation : RdC - Pièce 1 Ouvrage : Sous bassements en bois Parasite : Champignons de décoloration, Moisissures Informations complémentaires : Présence d'humidité à la liaison mur/plancher béton: attention au risque de développement d'agents de dégradation biologiques du bois en sous face , il est viciement conseillé de procéder au retrait du sous bassement . Salpêtre sur le sol</p>

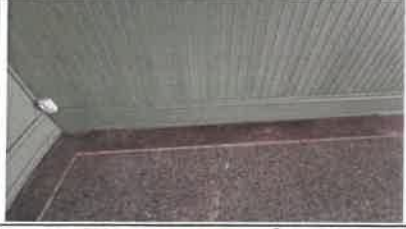
<p>Photo n° PhTer002 Localisation : RdC - Bar Ouvrage : Sous bassements en bois, Parasite : Champignons de décoloration, Moisissures Informations complémentaires : Sous face du plancher bois du bar non visitable. Présence d'humidité à la liaison mur/plancher béton: attention au risque de développement d'agents de dégradation biologiques du bois en sous face , il est viciement conseillé de procéder au retrait du sous bassement . Salpêtre sur le sol</p>

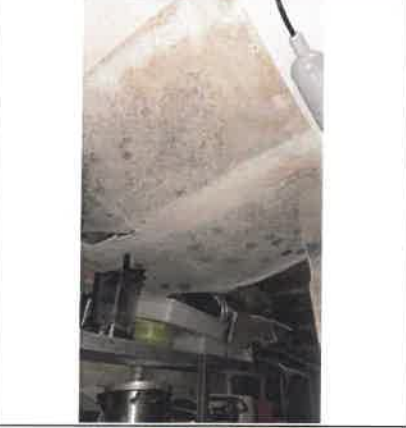
<p>Photo n° PhTer003 Localisation : RdC - Réserve Ouvrage : Plafond (placo) Parasite : Moisissures Informations complémentaires : Le plafond en placo s'effondre en raison de l'humidité, le solivage bois de ce même plafond n'est pas visitable (recouvert d'isolant et de placo)</p>

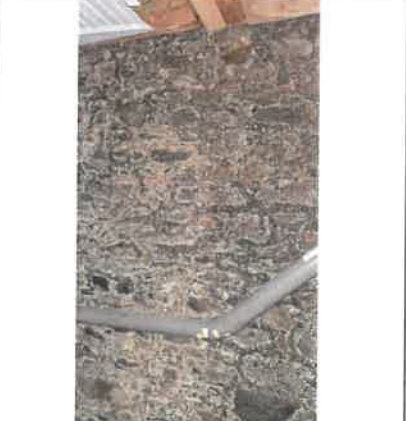
<p>Photo n° PhTer004 Localisation : 1er étage - Pièce 3 Ouvrage : Murs Parasite : salpêtre</p>

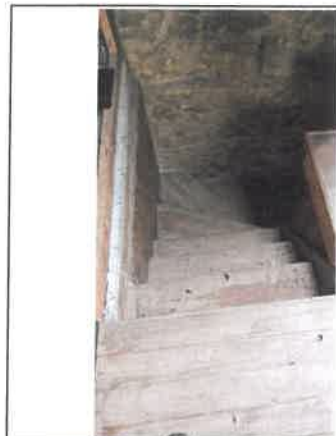
Photo n° PhTer005
Localisation : 2ème étage - Pièce 4
Ouvrage : Charpente, Plancher, escaliers
Parasite : Anobium punctatum (Petites vrillettes)
Indices : présence de trous de sortie
Informations complémentaires : Faire revoir la charpente et et la couverture

1er étage - Pièce 2	plancher gondolé : faire réaliser une inspection en sous face (destructif) Affaissement par endroit, sous face non visitable sans destruction
2ème étage - Pièce 4	Faire revoir la charpente et et la couverture
RdC - Cellier	humidité provenant de la paroi en pierre

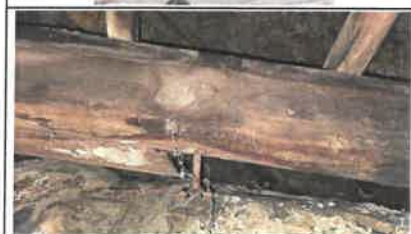
Photo n° PhTer006
Localisation : 2ème étage - Combles d'habitation
Ouvrage : Charpente, Plancher
Parasite : Anobium punctatum (Petites vrillettes), Champignon de pourriture fibreuse
Indices : présence de trous de sortie, aspect du bois
