# ***PROCES VERBAL DESCRIPTIF***

**Dressé le QUATORZE OCTOBRE DEUX MILLE VINGT-QUATRE**

Le bien immobilier est constitué d'une maison d'habitation bourgeoise ayant un corps principal flanqué de deux ailes vraisemblablement construite au 19ème siècle, située dans le centre de SAINT JOUAN DES GUERETS, dénommée « Malouinière » par le voisinage, construite en pierre, couverte en ardoise, aspectée à l'est et à l'ouest entourée d'un parc important et d'une allée monumentale pour y accéder.

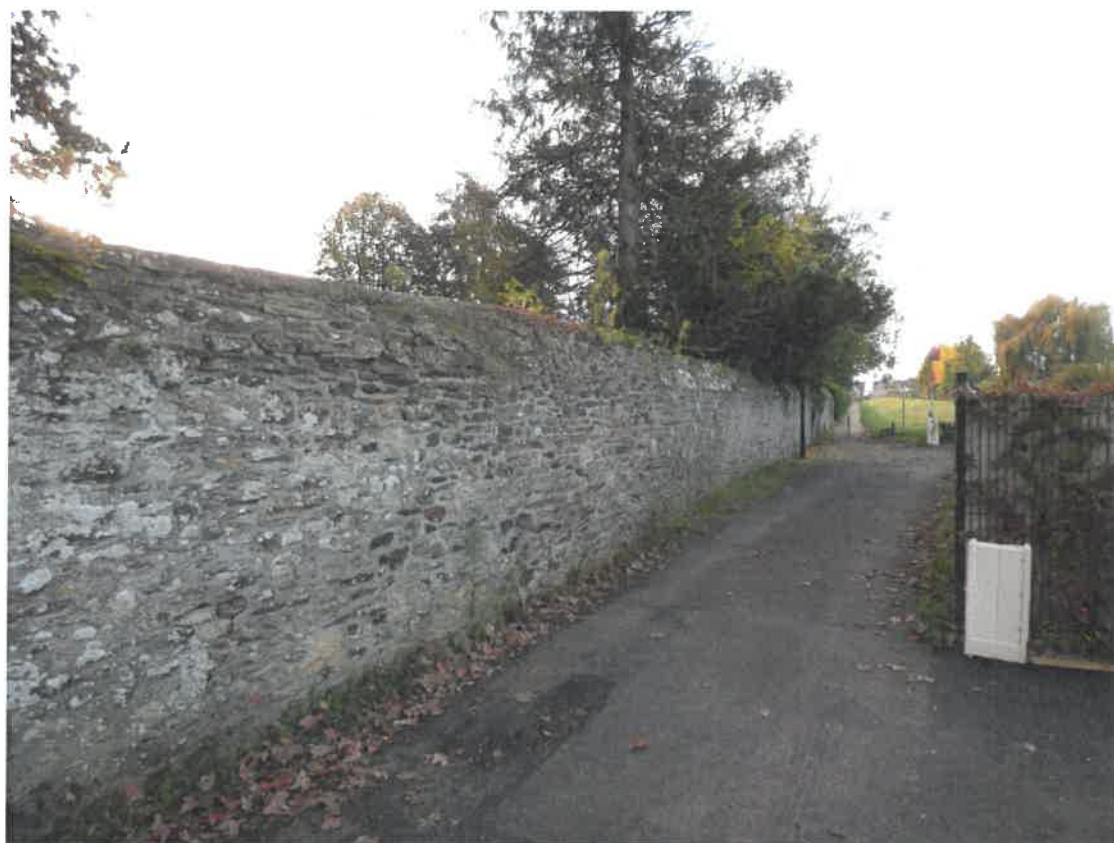
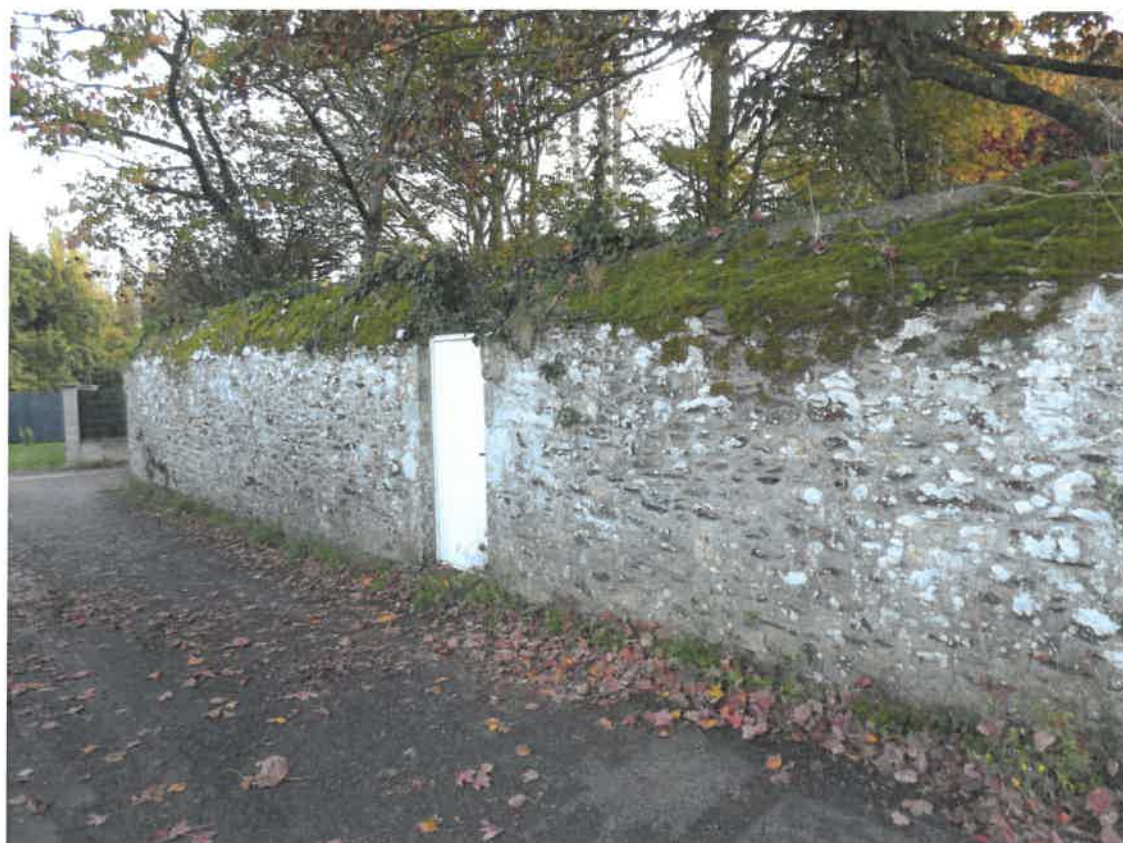
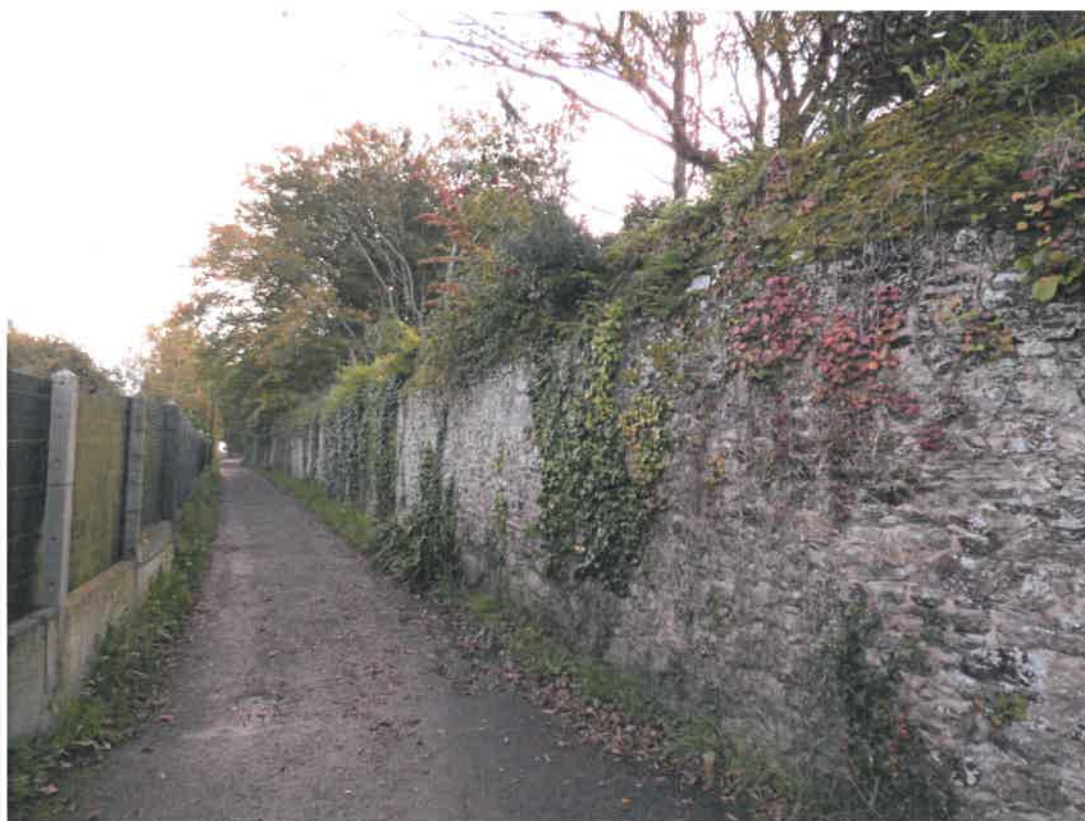
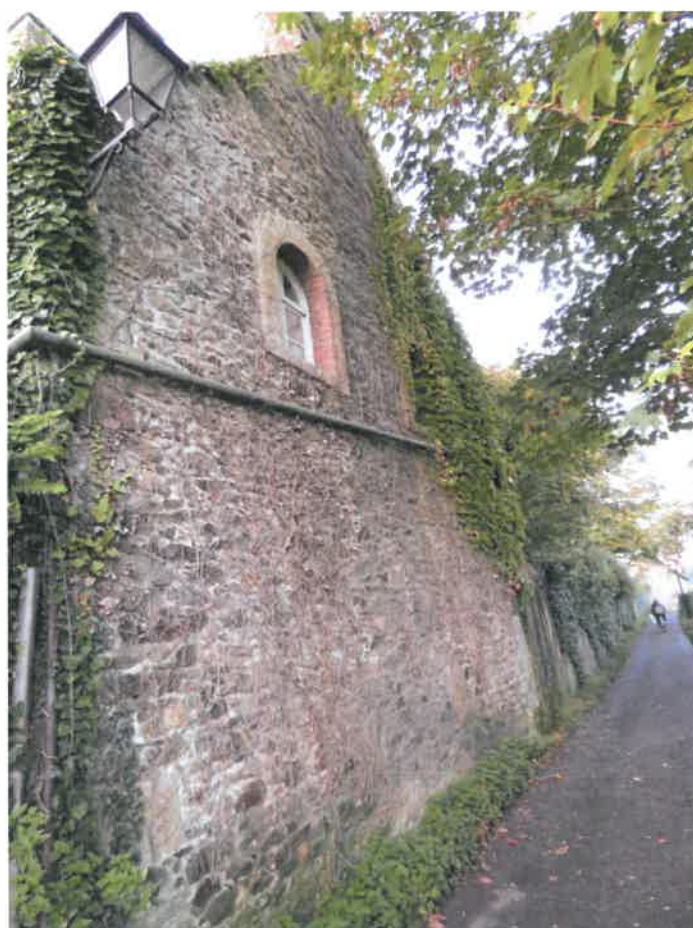
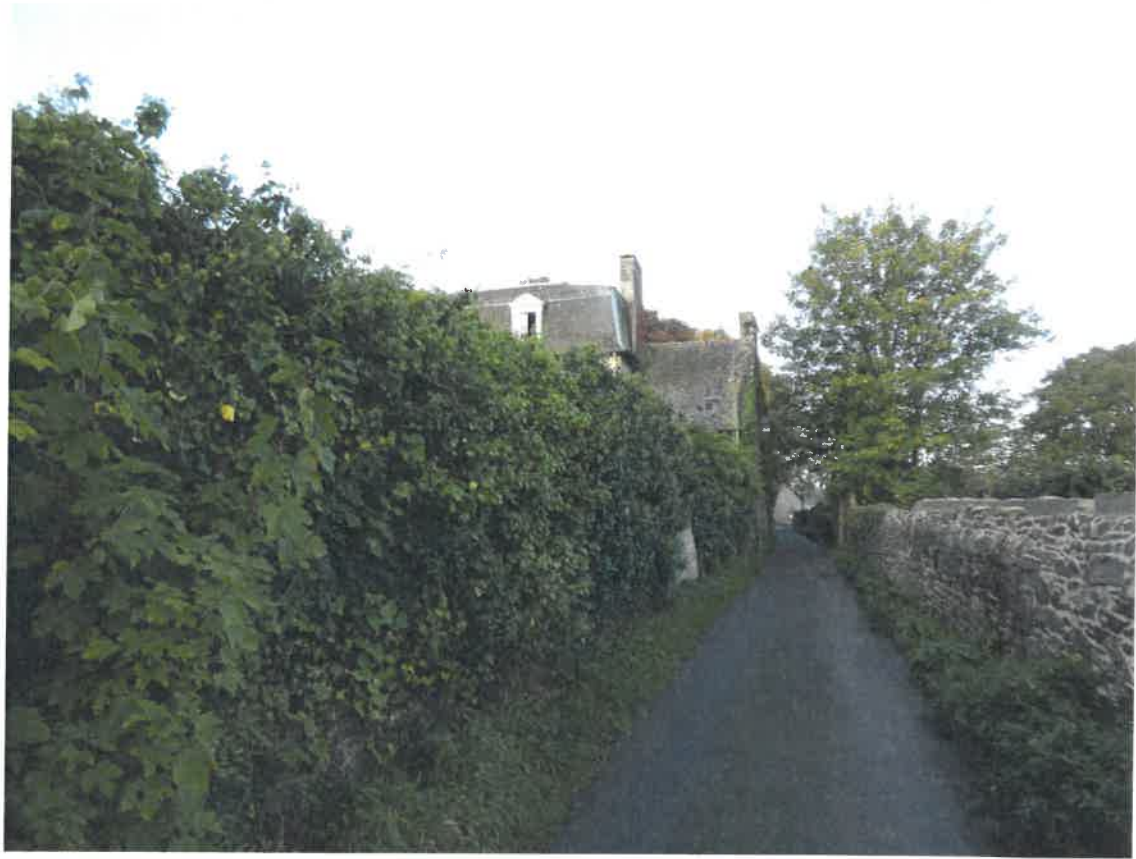
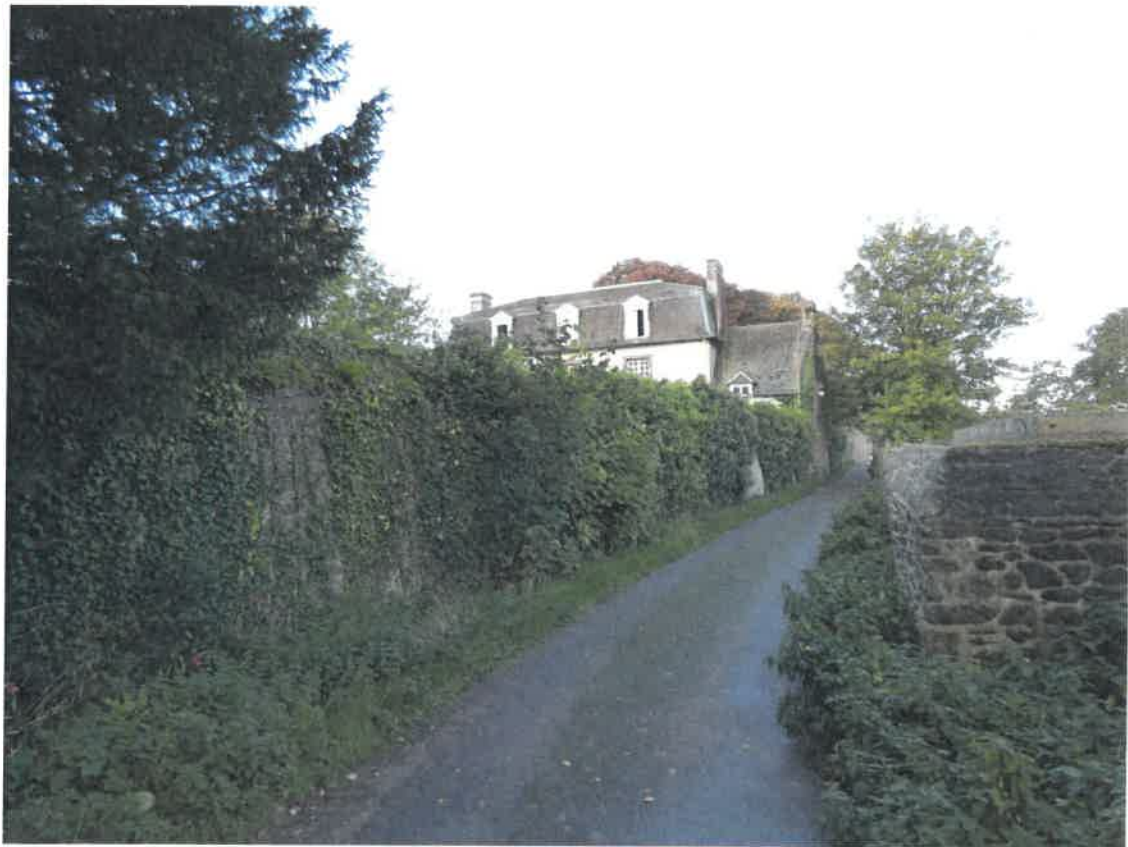
Le parc est entouré de hauts murs de clôture en pierre, ces murs sont recouverts de lierre et végétaux en de nombreux endroits.

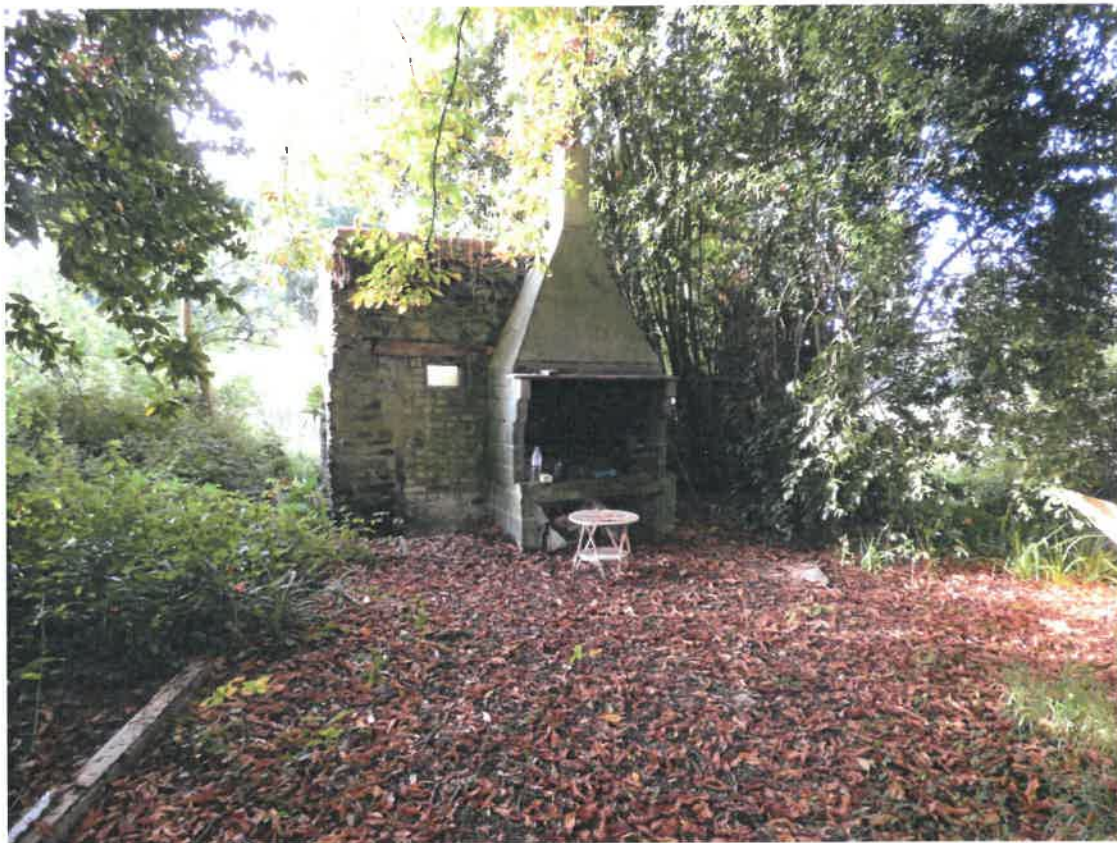
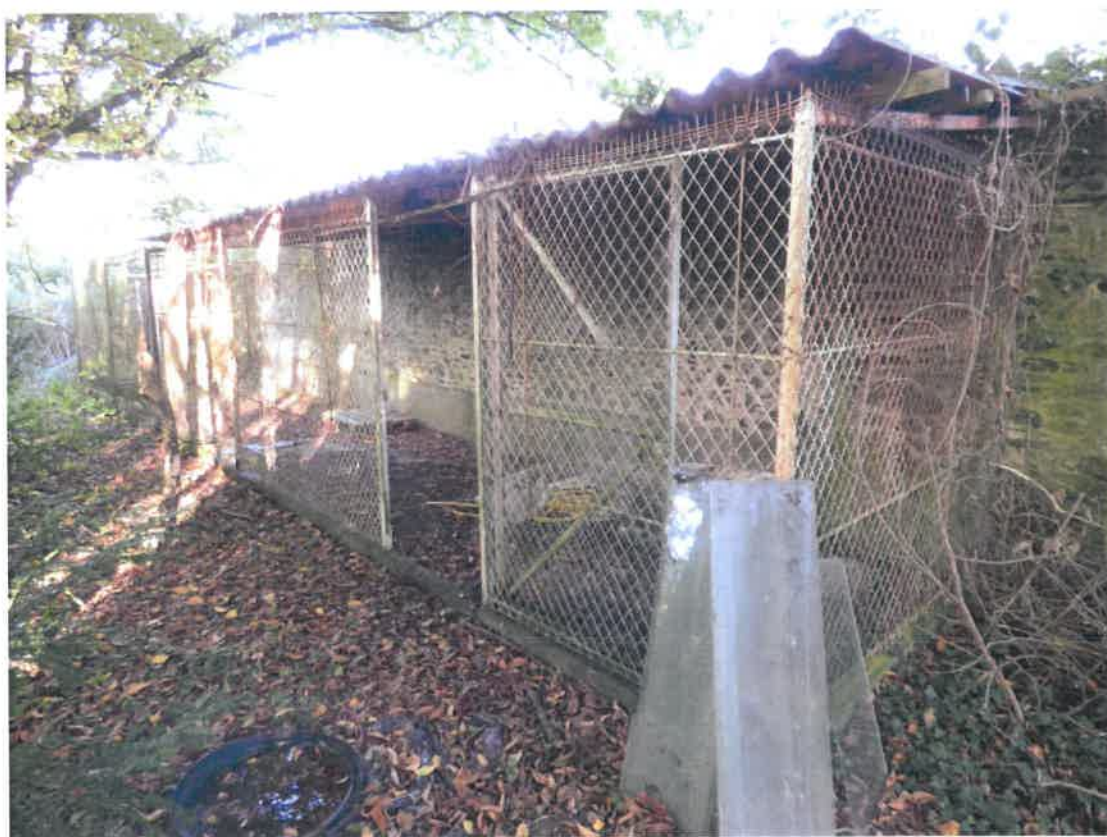
Dans le parc on retrouve différentes constructions légères en mauvais état : un abri de jardin en bois, un ancien chenil, un barbecue d'extérieur, un appentis sur l'arrière de la maison.

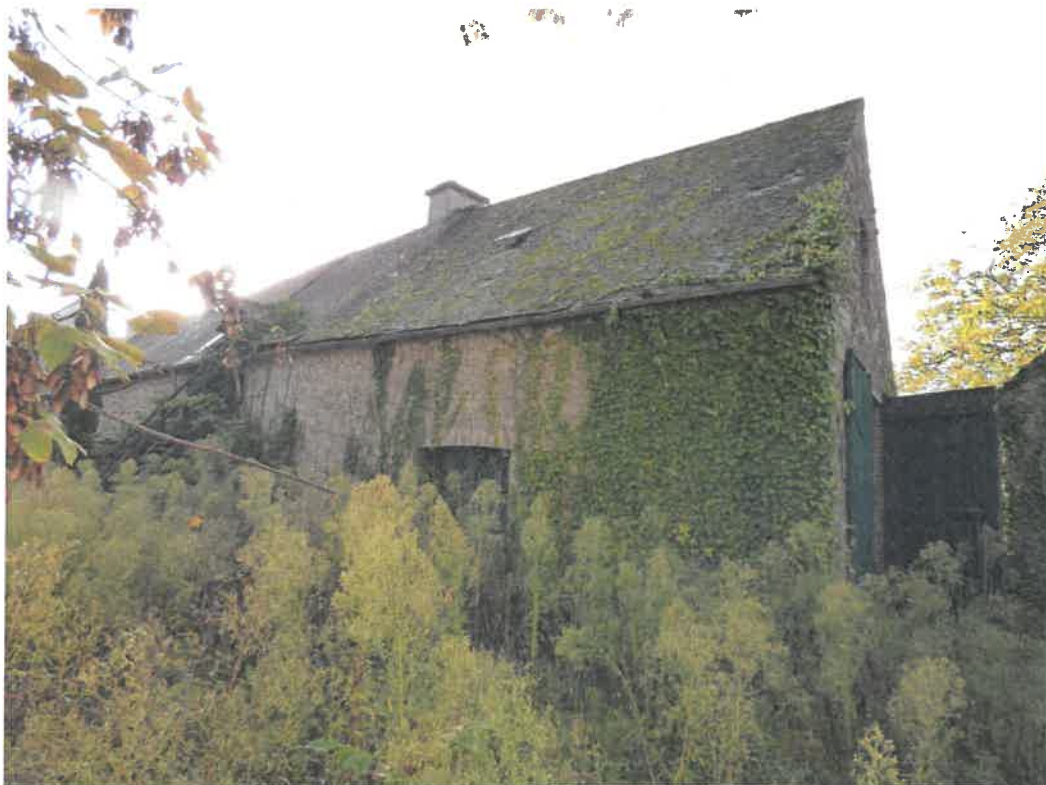
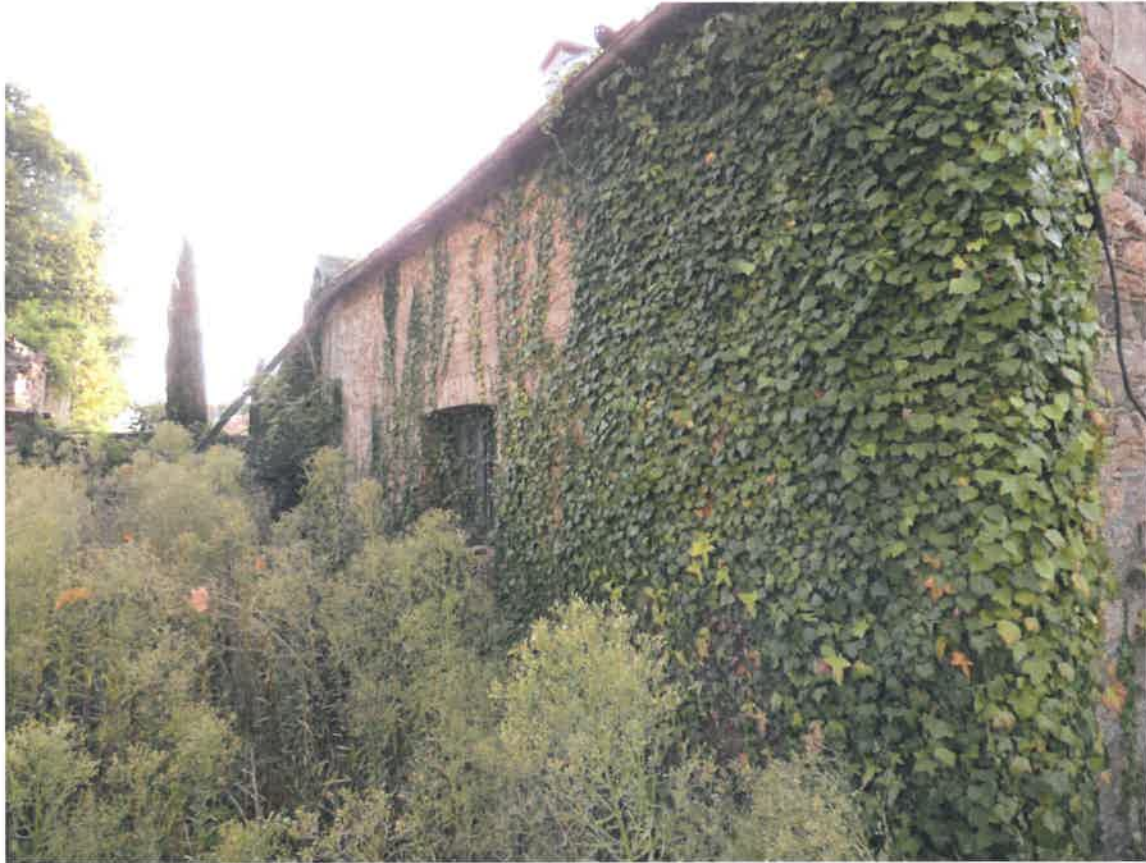
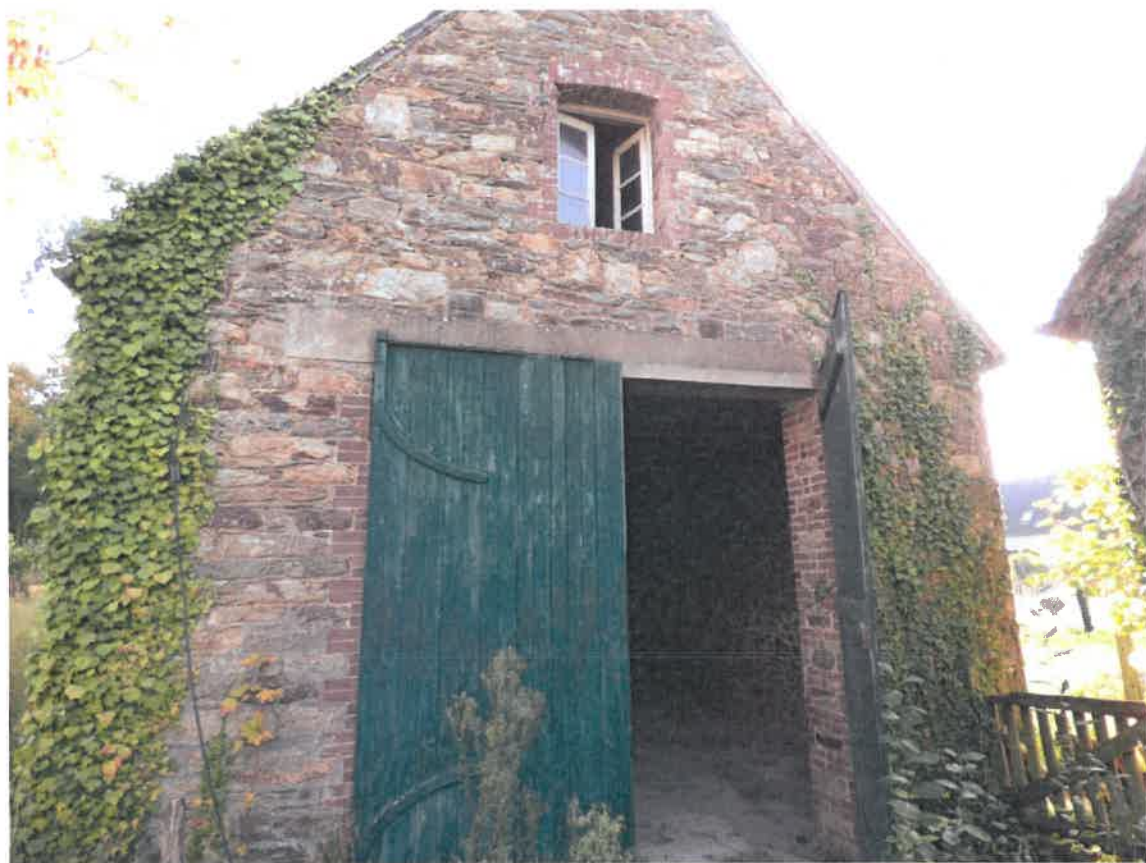
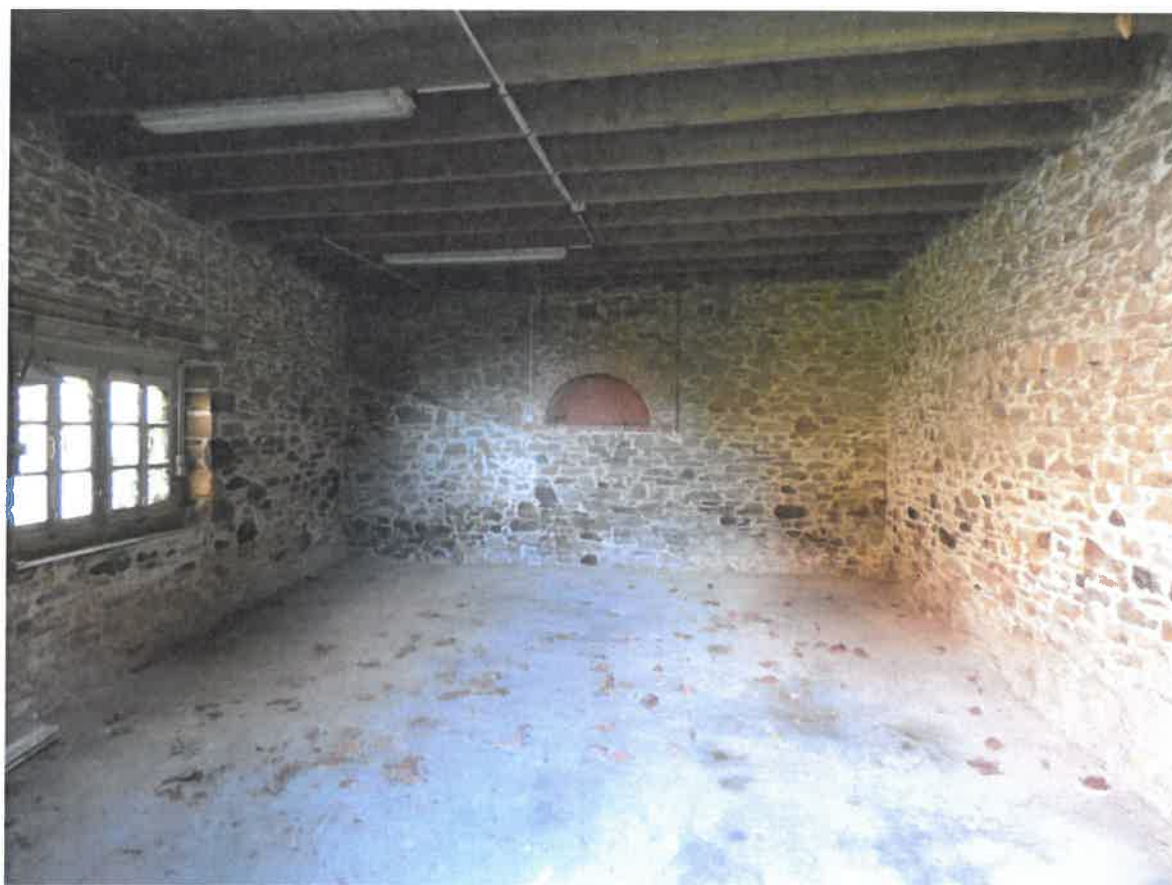
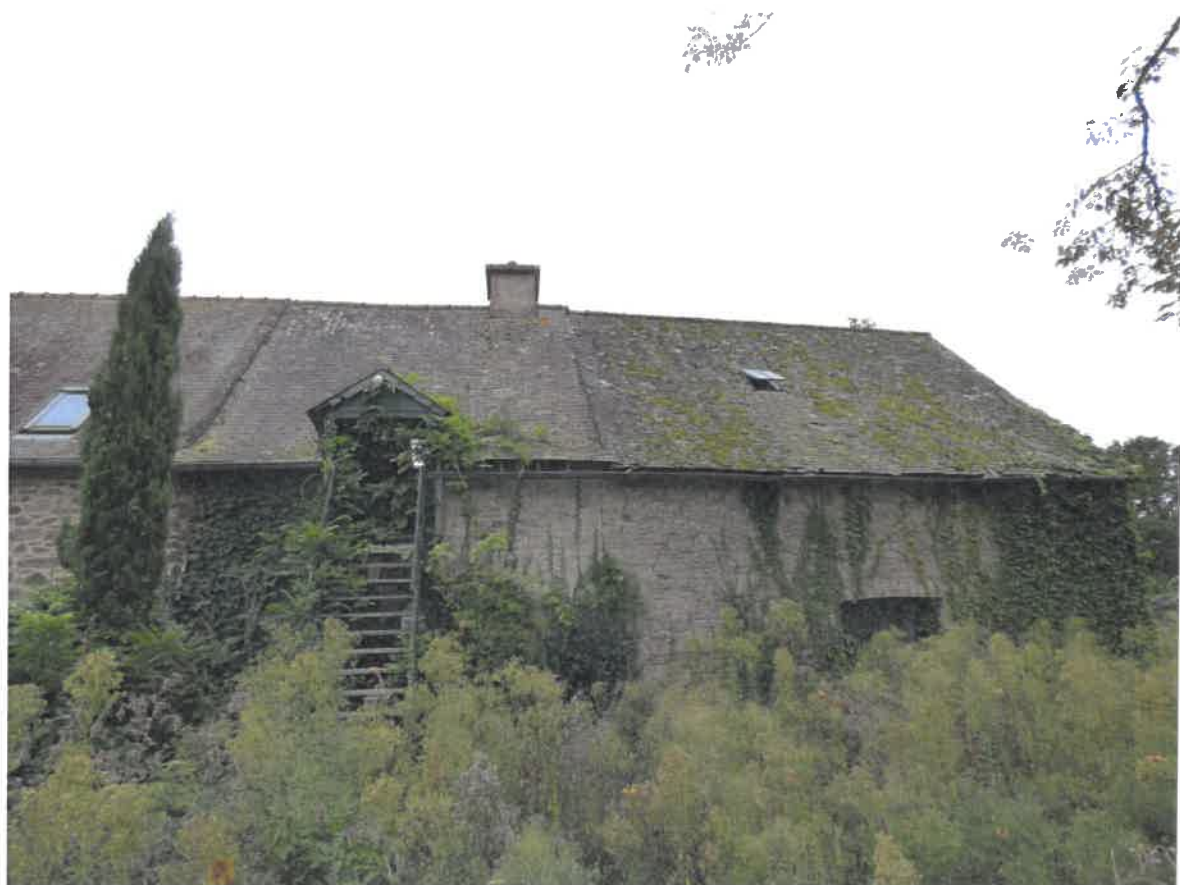
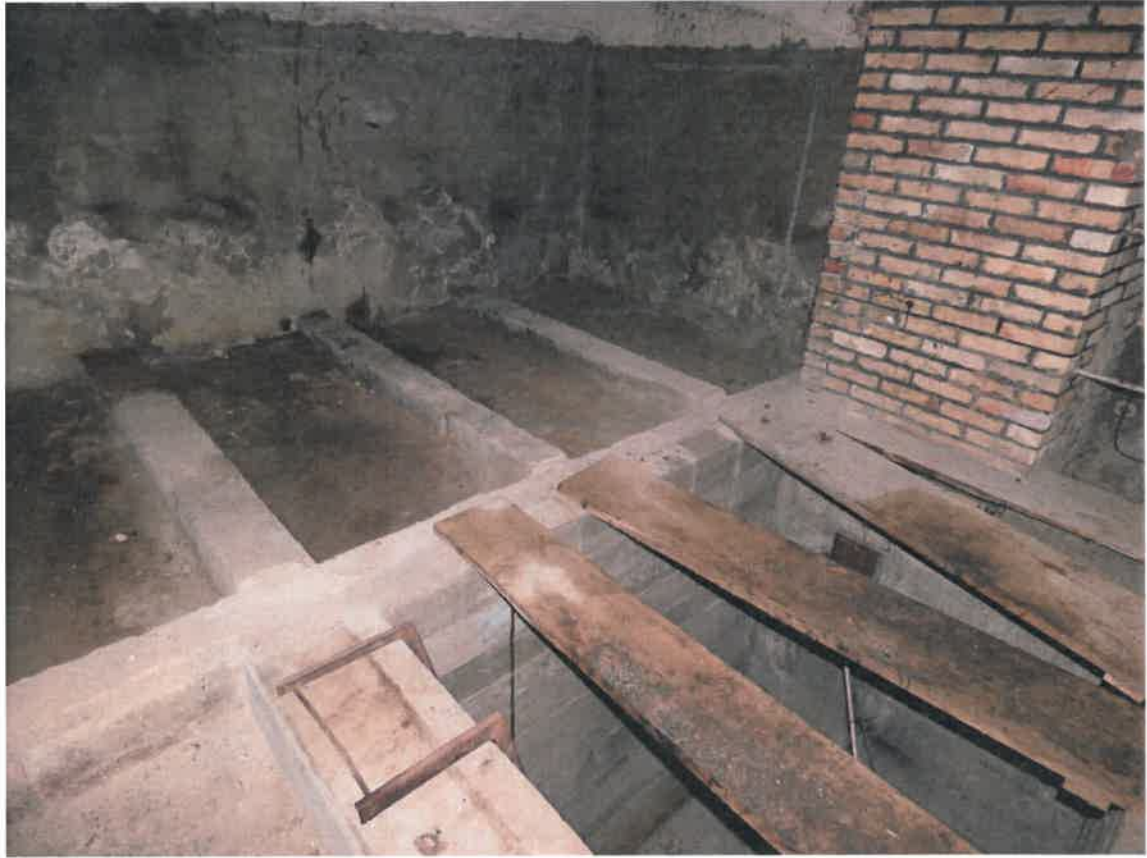
Nous remarquons également une dépendance principale constituée d'un garage avec grenier au-dessus accessible par un escalier extérieur. Dans ce même bâtiment dans le prolongement du garage nous observons un local avec une fosse, semble-t-il à usage d'ancienne chaufferie.

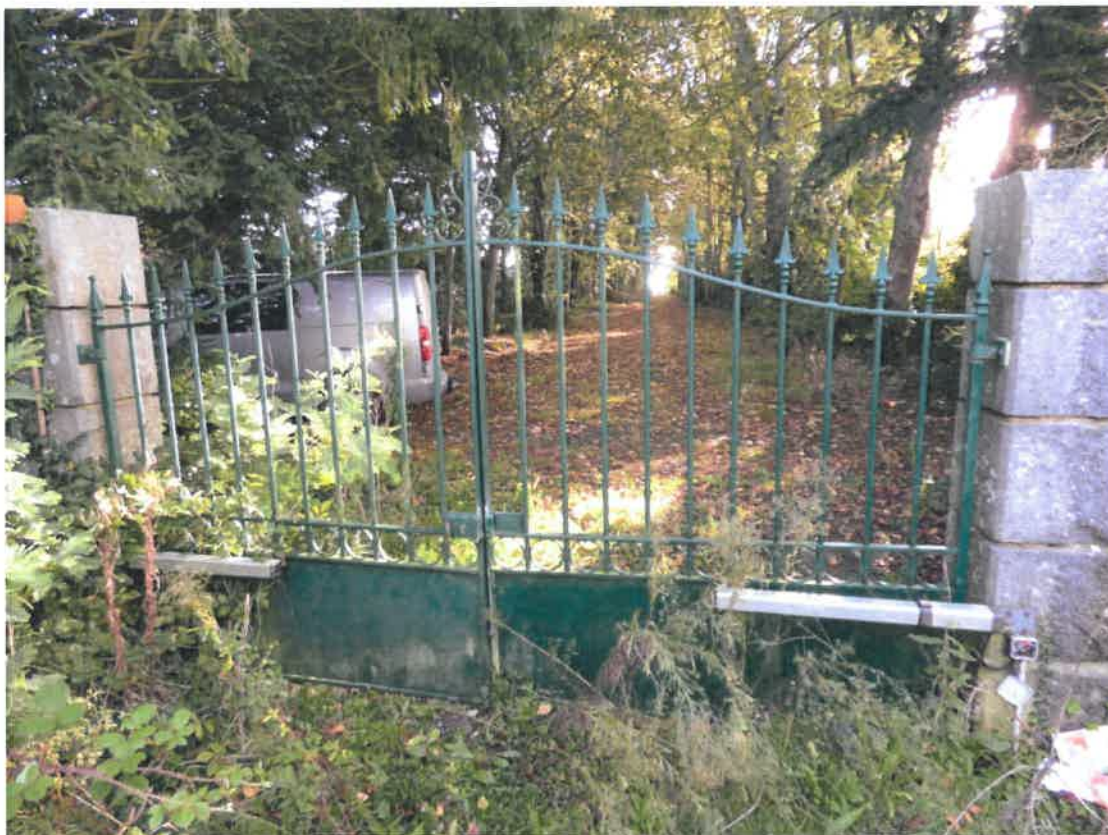
le portail métallique situé directement au bout de l'allée devant la maison, anciennement électrifié, est hors d'usage, fermé par un cadenas .

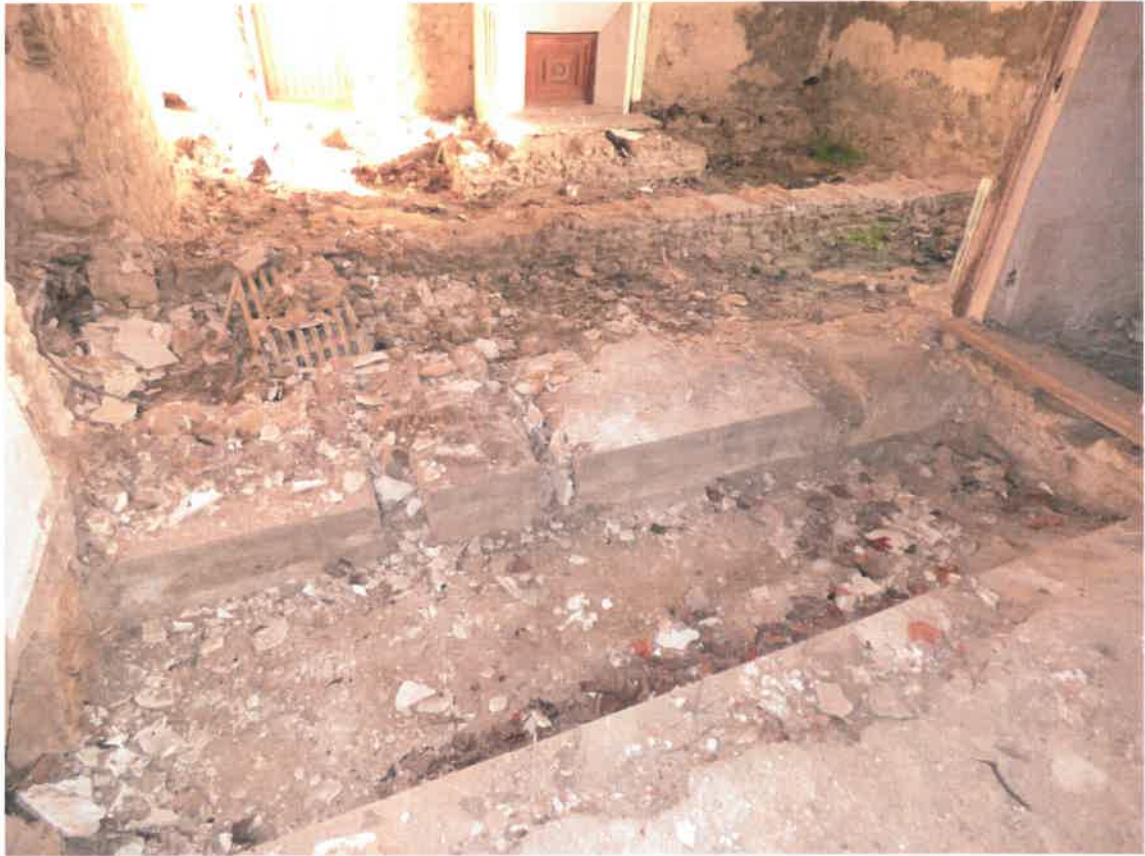
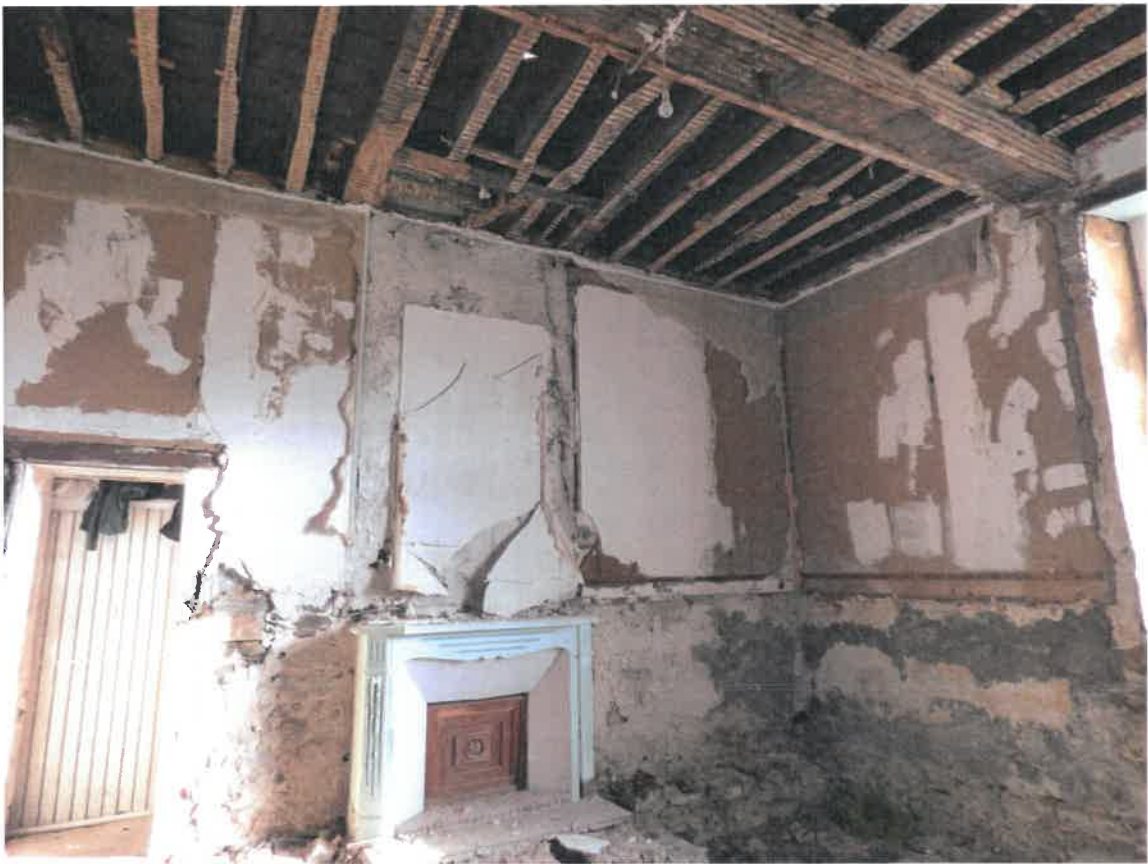
Nous notons qu'une cloison sous escalier a été cassée, laissant apparaître une pièce avec cheminée, dont le sol a été également déposé.

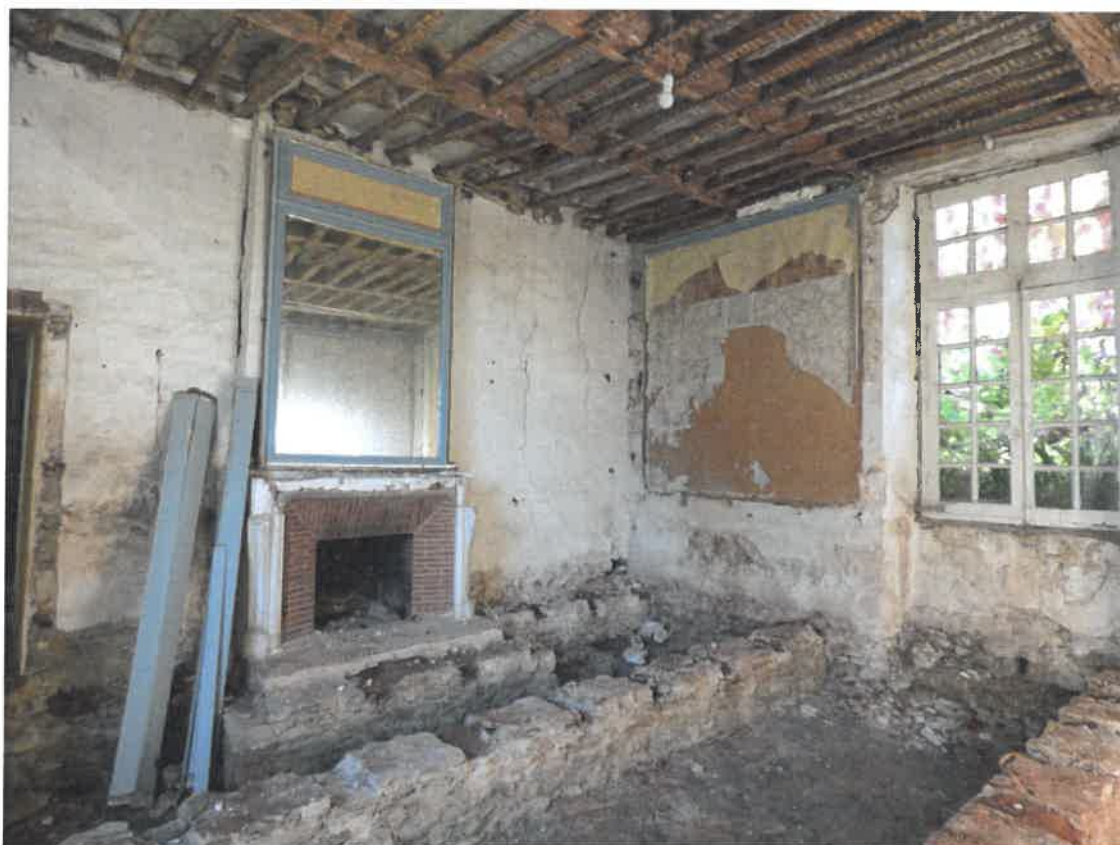
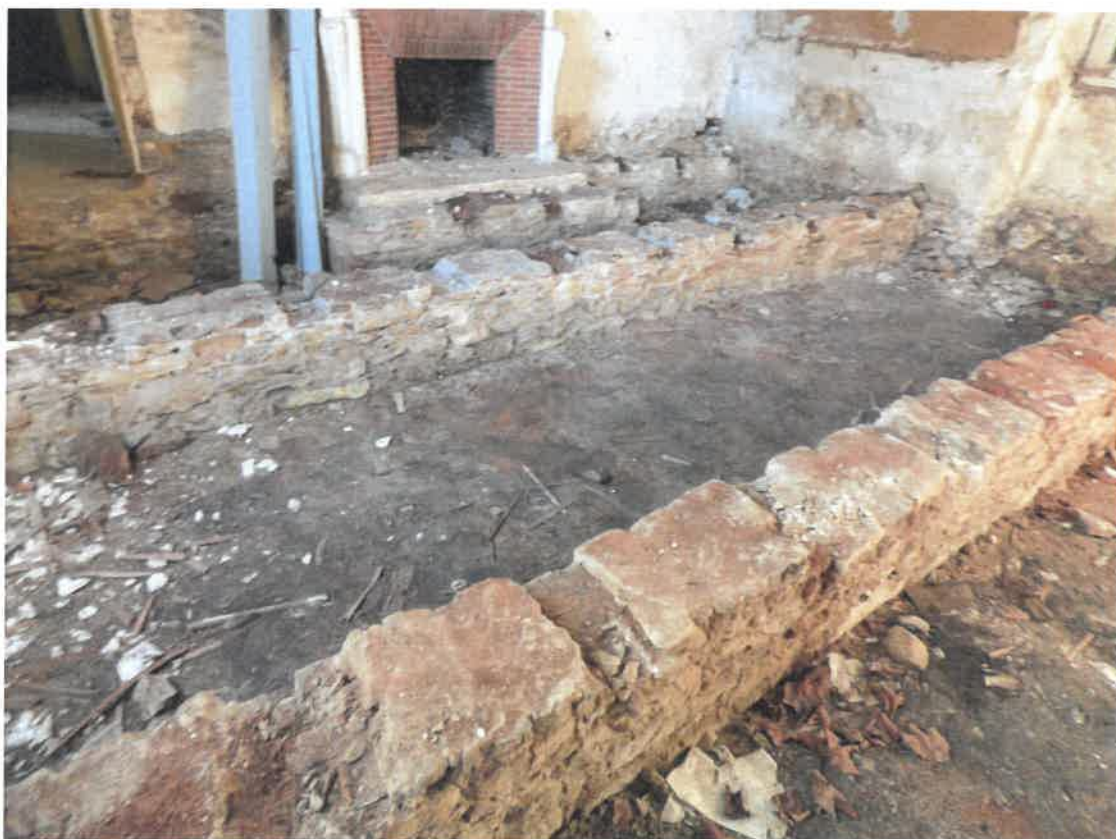
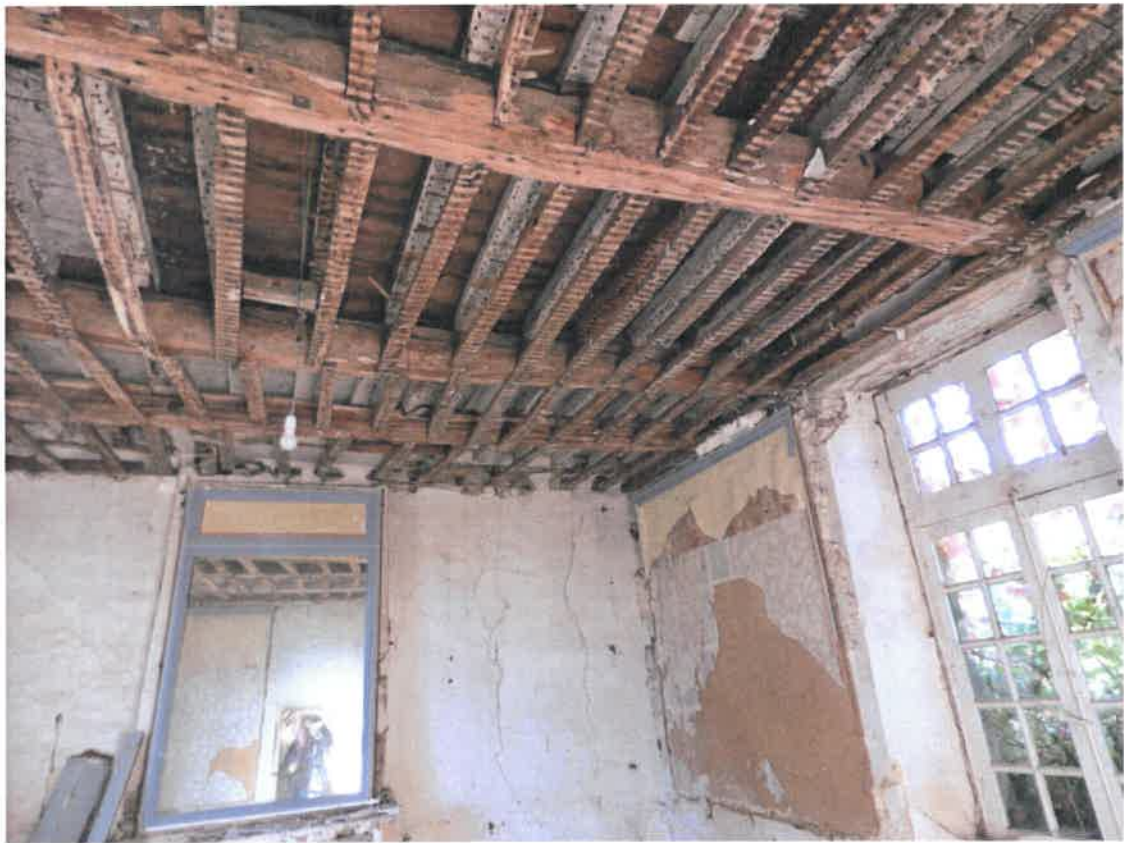
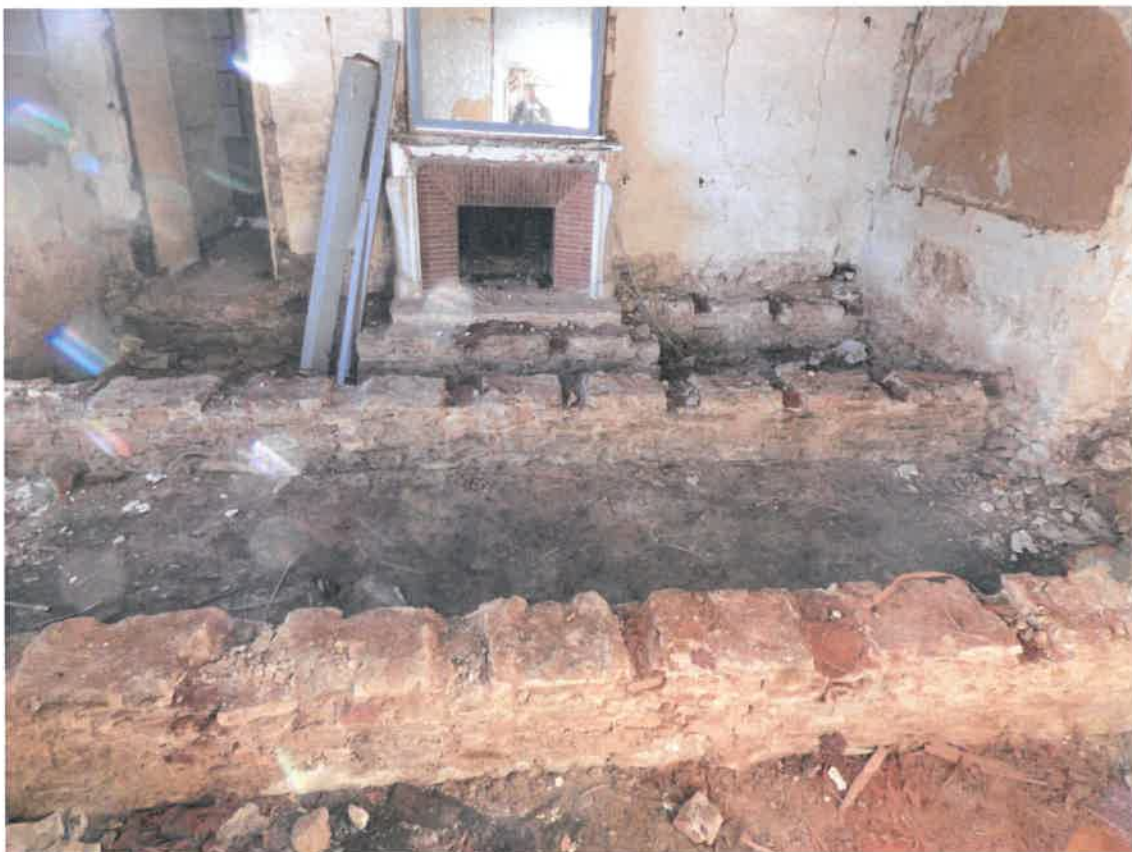
Côté gauche nous visualisons une seconde pièce avec cheminée dont le sol a été également déposé.

Dans ces deux pièces les murs ont été partiellement mis à nus, grattés, plafonds déposés laissant apparaître la charpente.

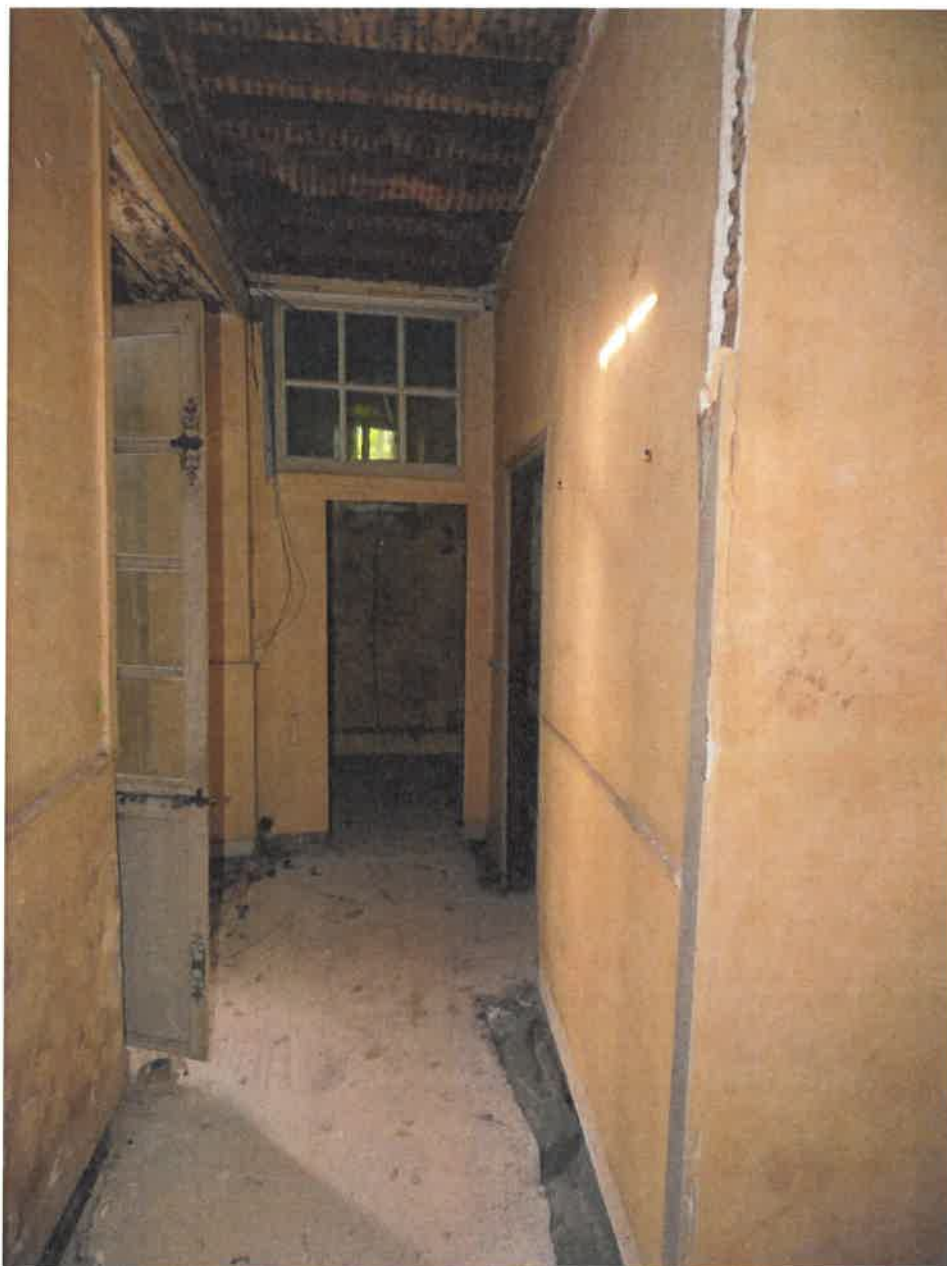
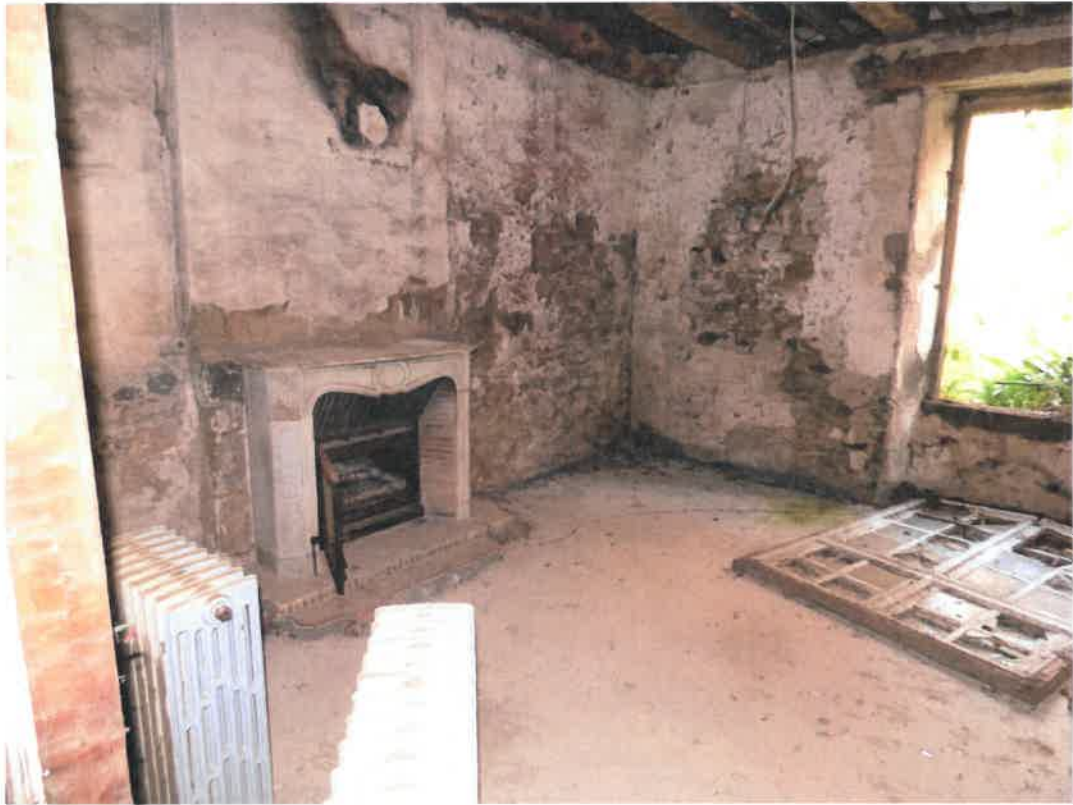
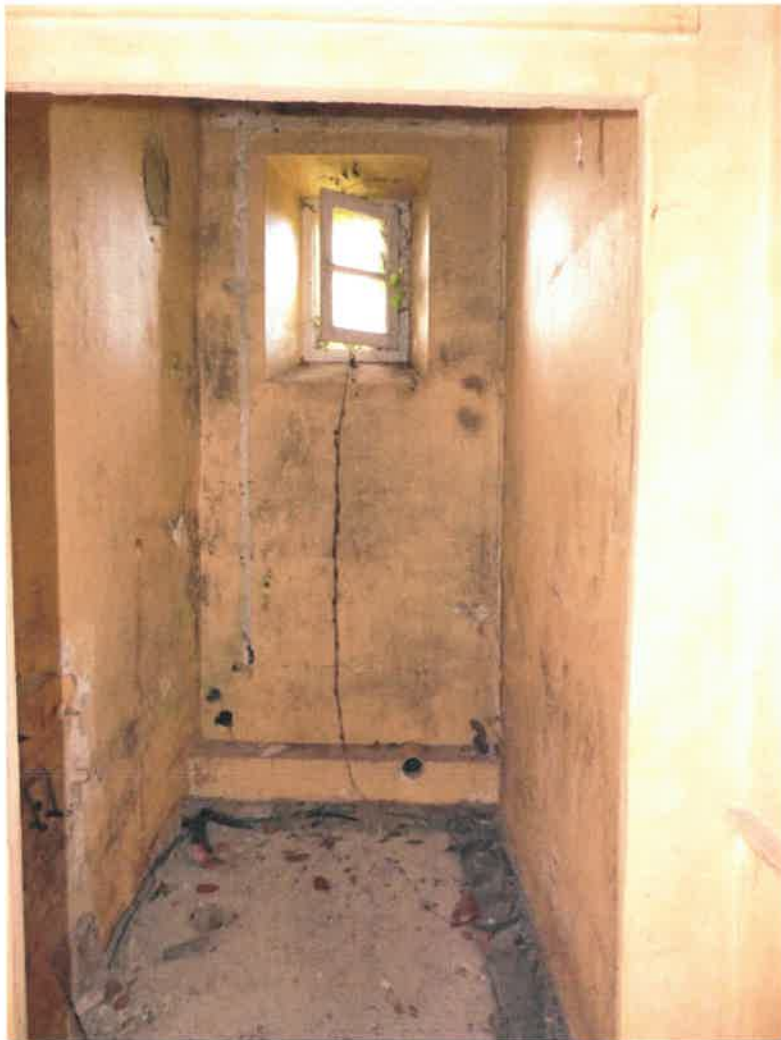
Lorsque nous empruntons la première pièce à gauche au rez-de-chaussée nous arrivons dans des pièces dont l'affectation est difficile à déterminer, une pièce sur la gauche avec une ancienne cheminée en marbre avec insert hors d'usage. La fenêtre de cette pièce est détruite, posée au sol.
