# ***PROCES VERBAL DESCRIPTIF***

**Dressé le QUATORZE OCTOBRE DEUX MILLE VINGT-QUATRE**

Le bien immobilier est constitué d'une maison d'habitation bourgeoise ayant un corps principal flanqué de deux ailes vraisemblablement construite au 19ème siècle, située dans le centre de SAINT JOUAN DES GUERETS, dénommée « Malouinière » par le voisinage, construite en pierre, couverte en ardoise, aspectée à l'est et à l'ouest entourée d'un parc important et d'une allée monumentale pour y accéder.

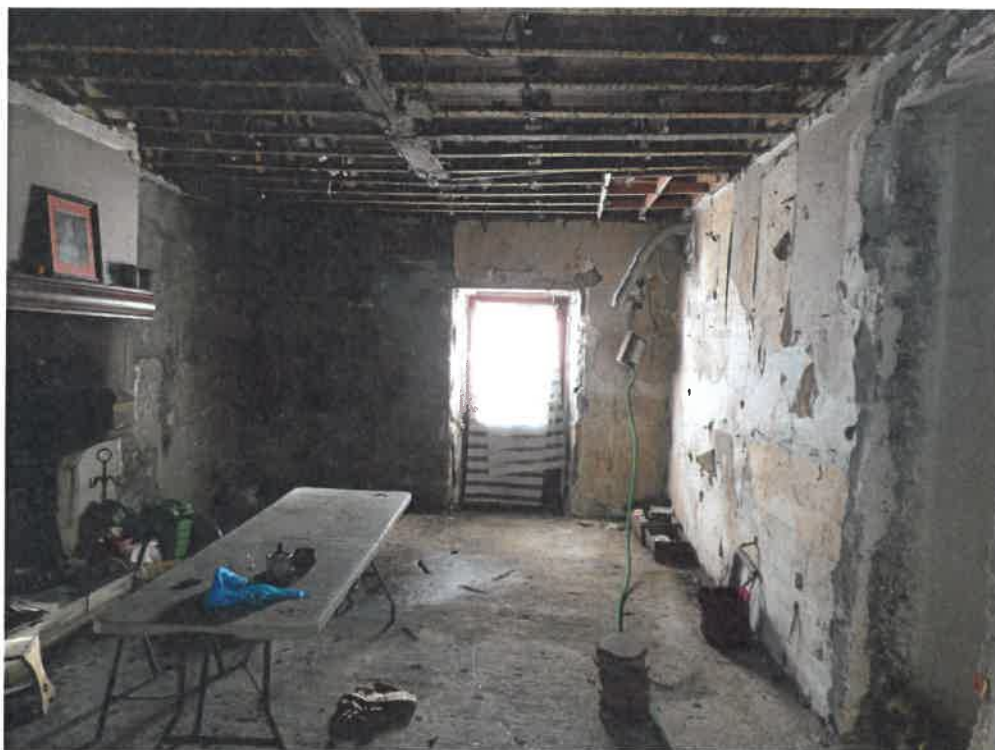
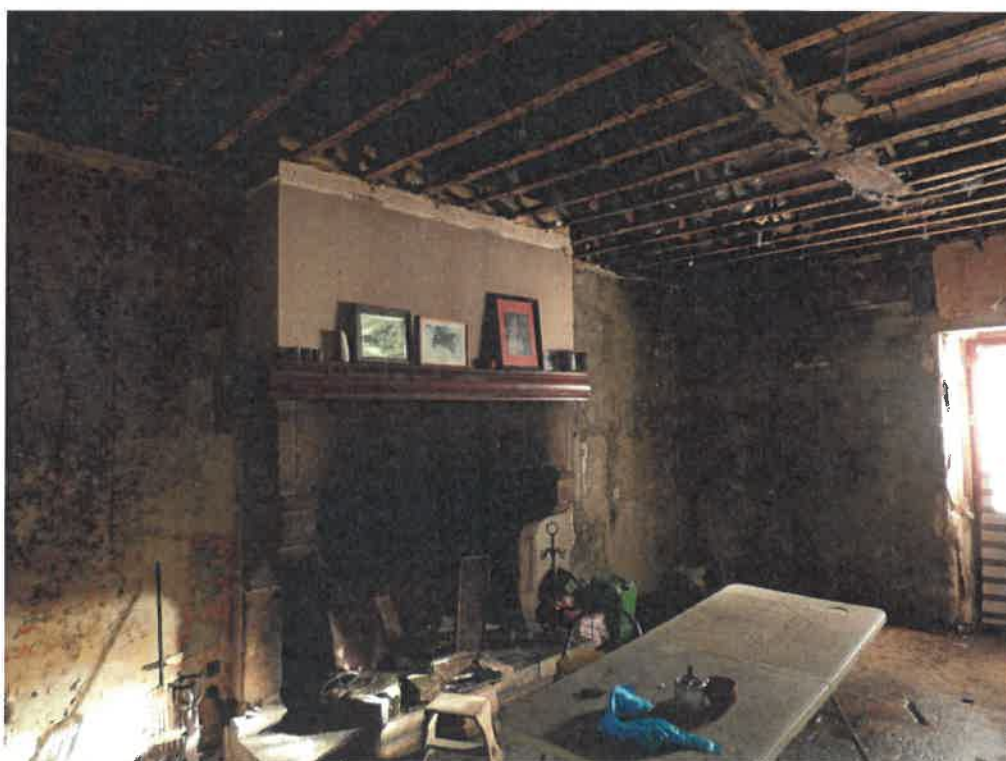
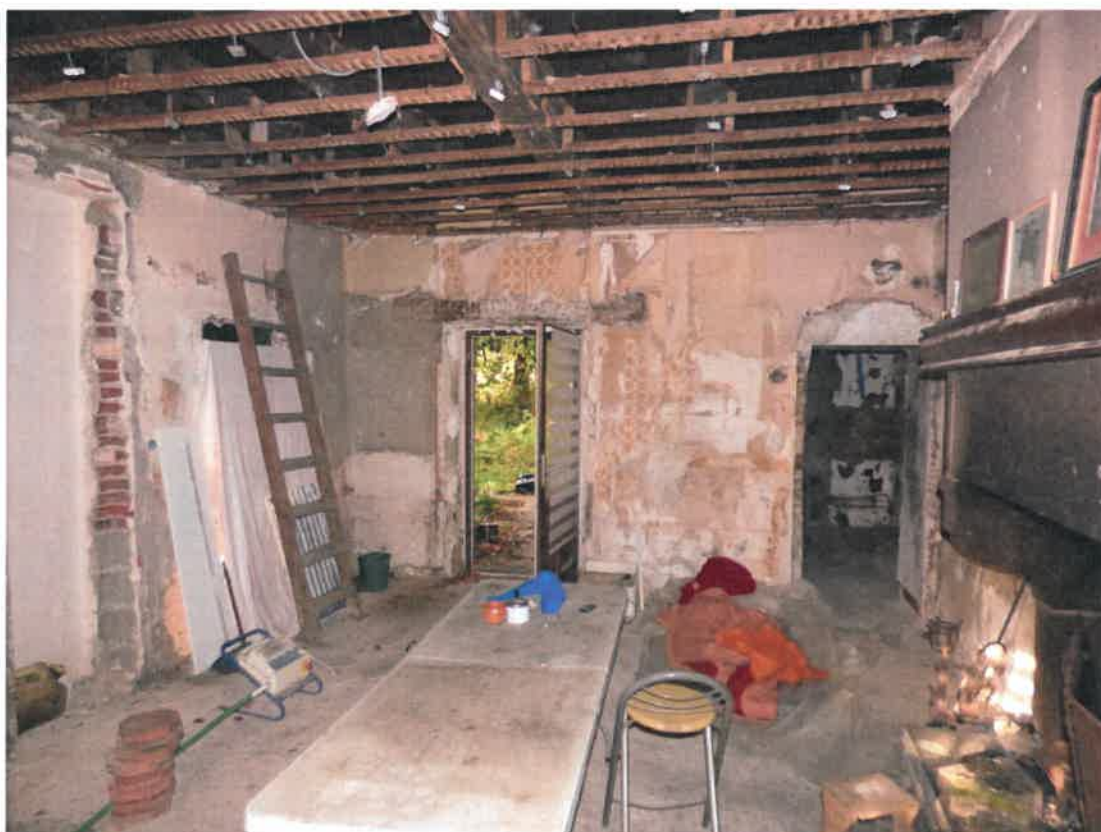
L'accès à l'aile droite est actuellement obstrué par un cloisonnement provisoire et bricolé (œuvre des squatteurs).

Dans cet espace qui a été squatté nous retrouvons une dalle cimentée au sol, des travaux de démolition sont également intervenus : plafond, murs grattés. Présence d'une cheminée et un petit local attenant.

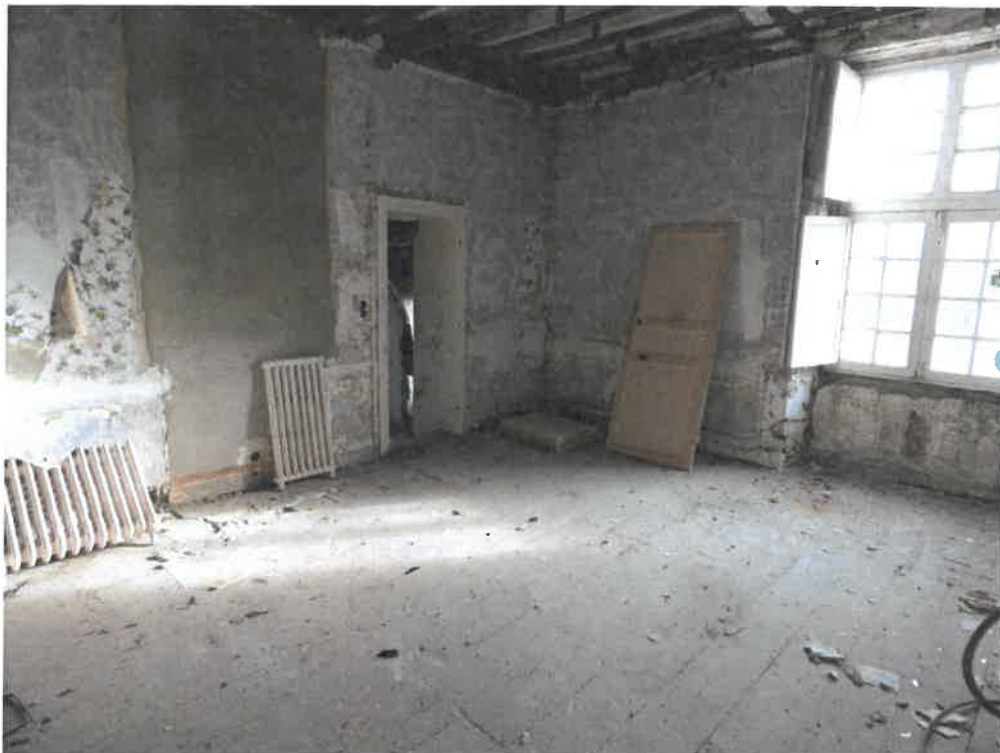
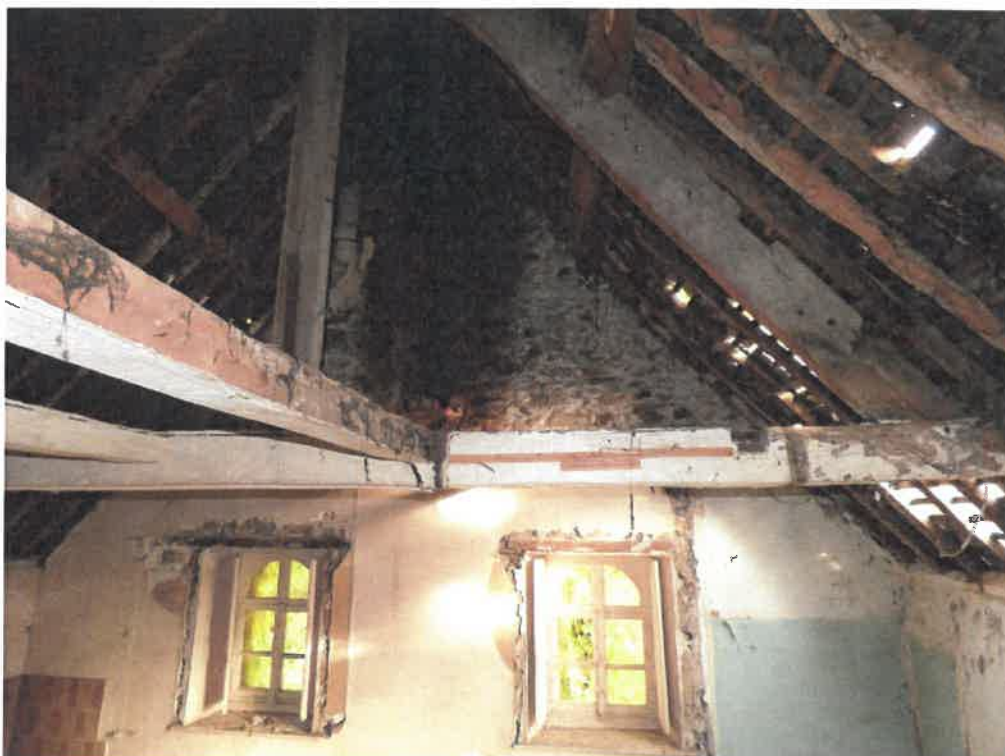
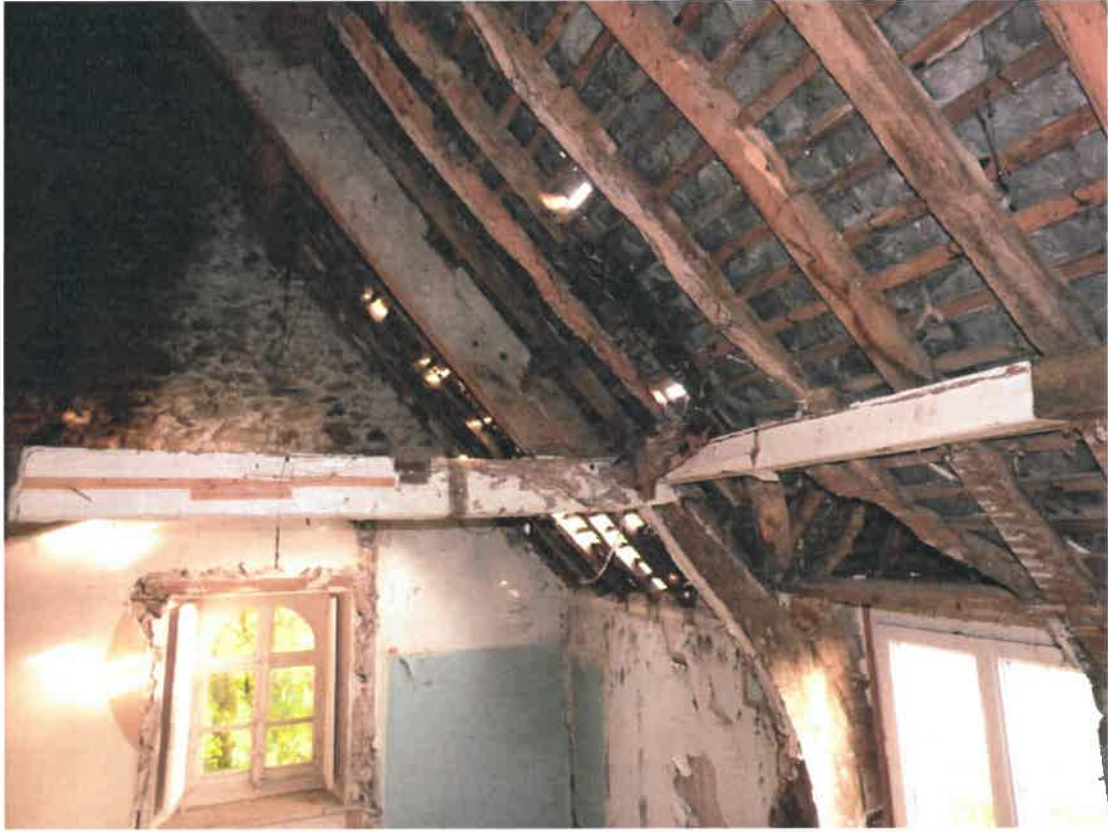
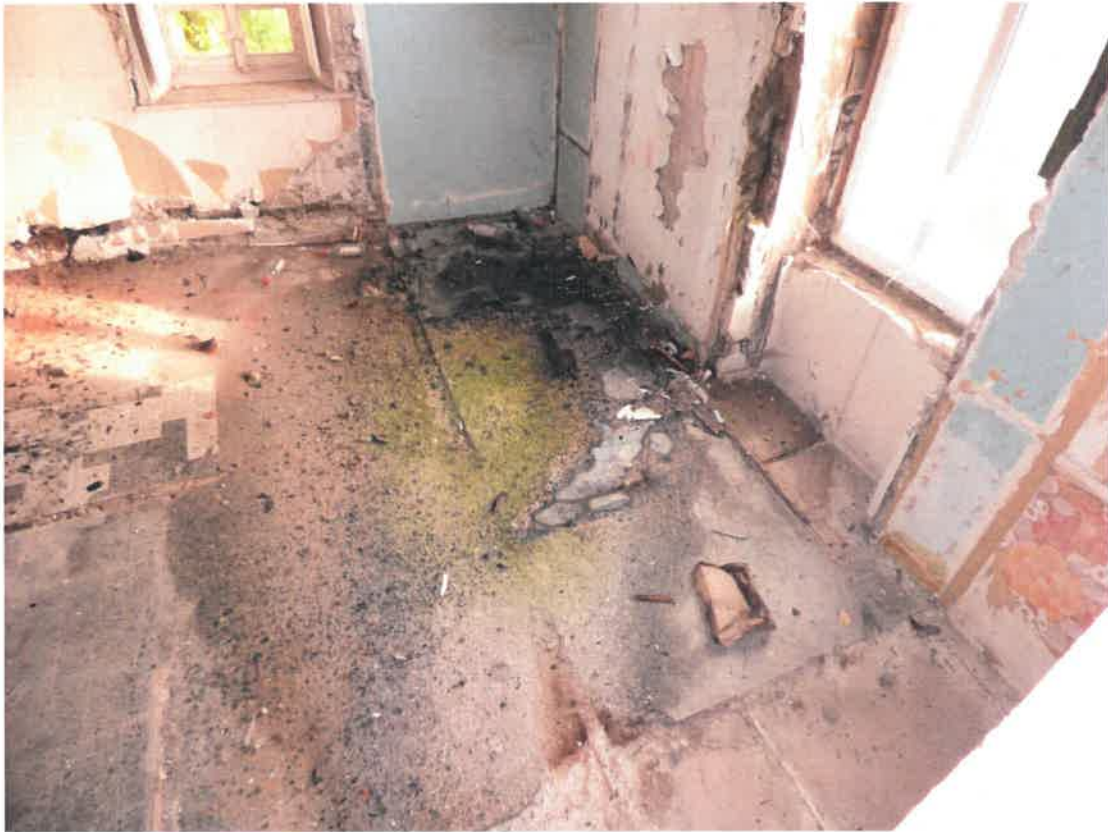
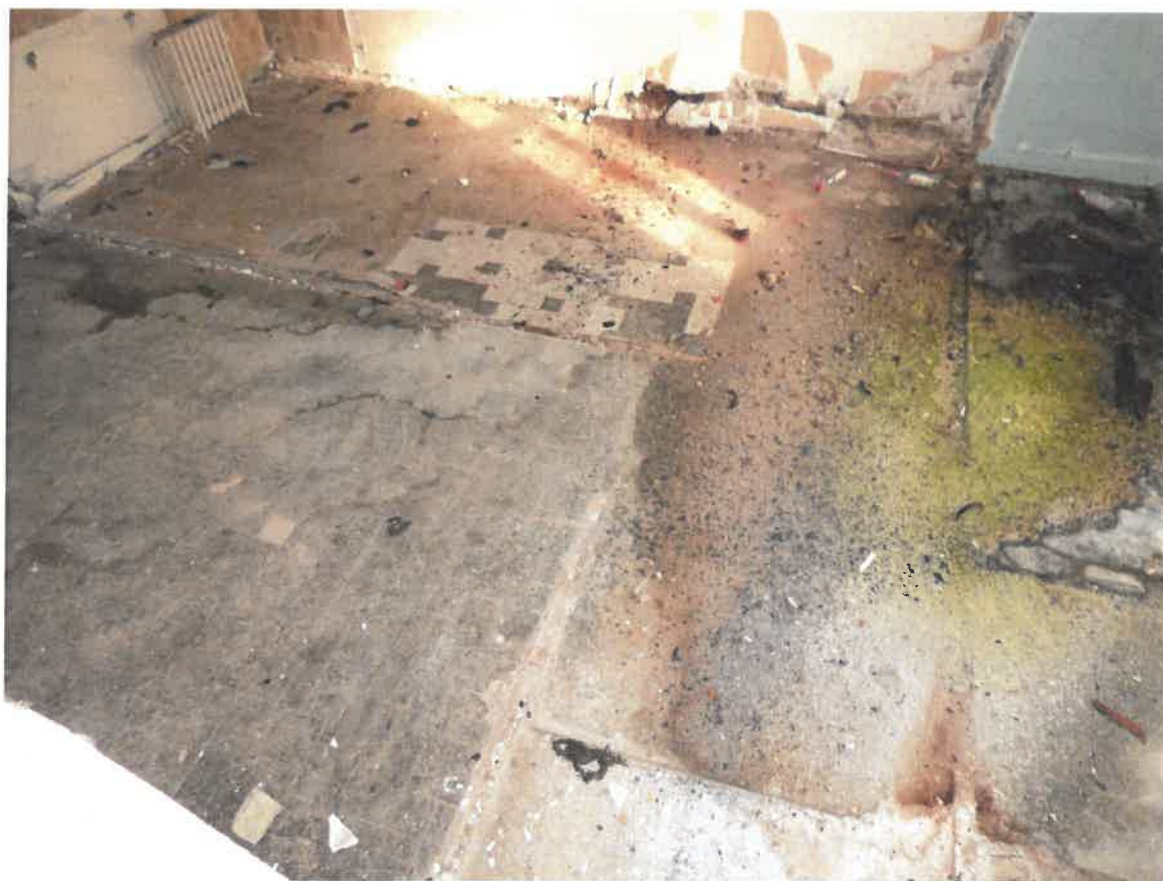
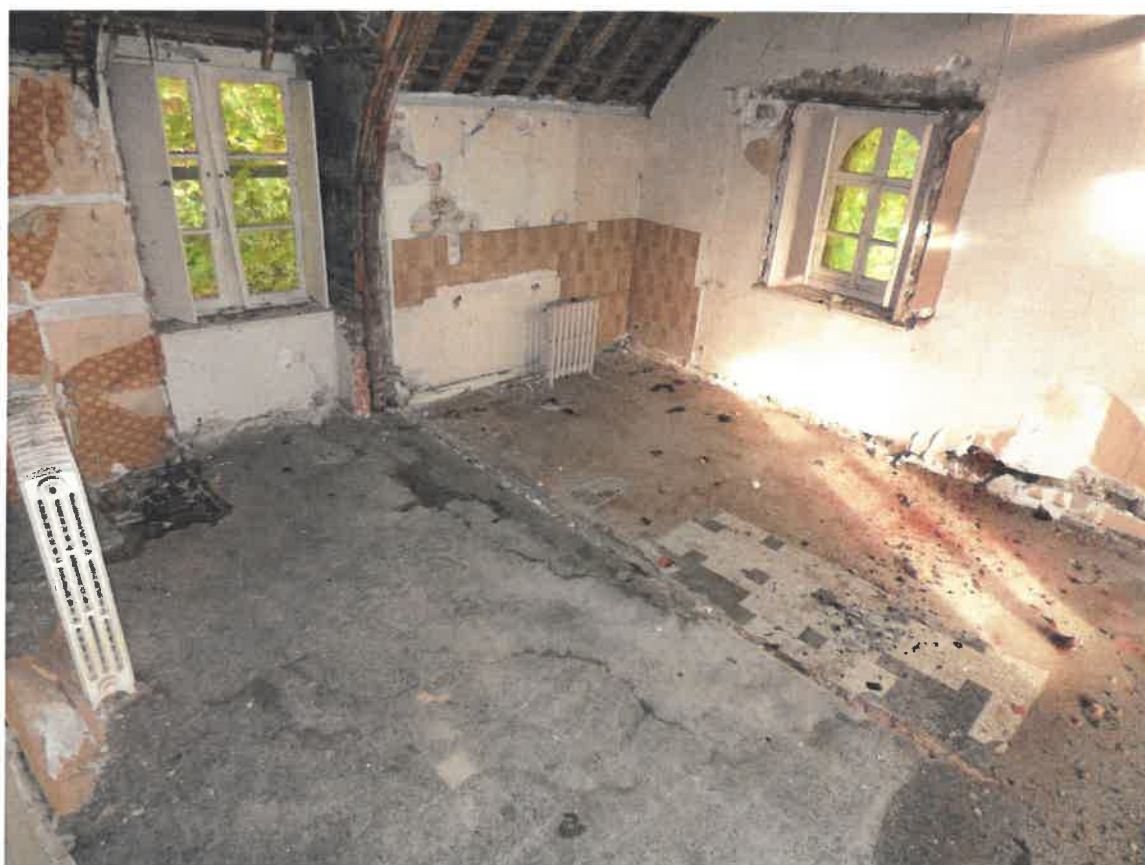
Sur la droite nous trouvons une grande pièce, avec accès correspondant à la partie droite de la maison en contrebas (étage de l'aile droite). Pièce en très mauvais état, des infiltrations d'eau sont visibles.

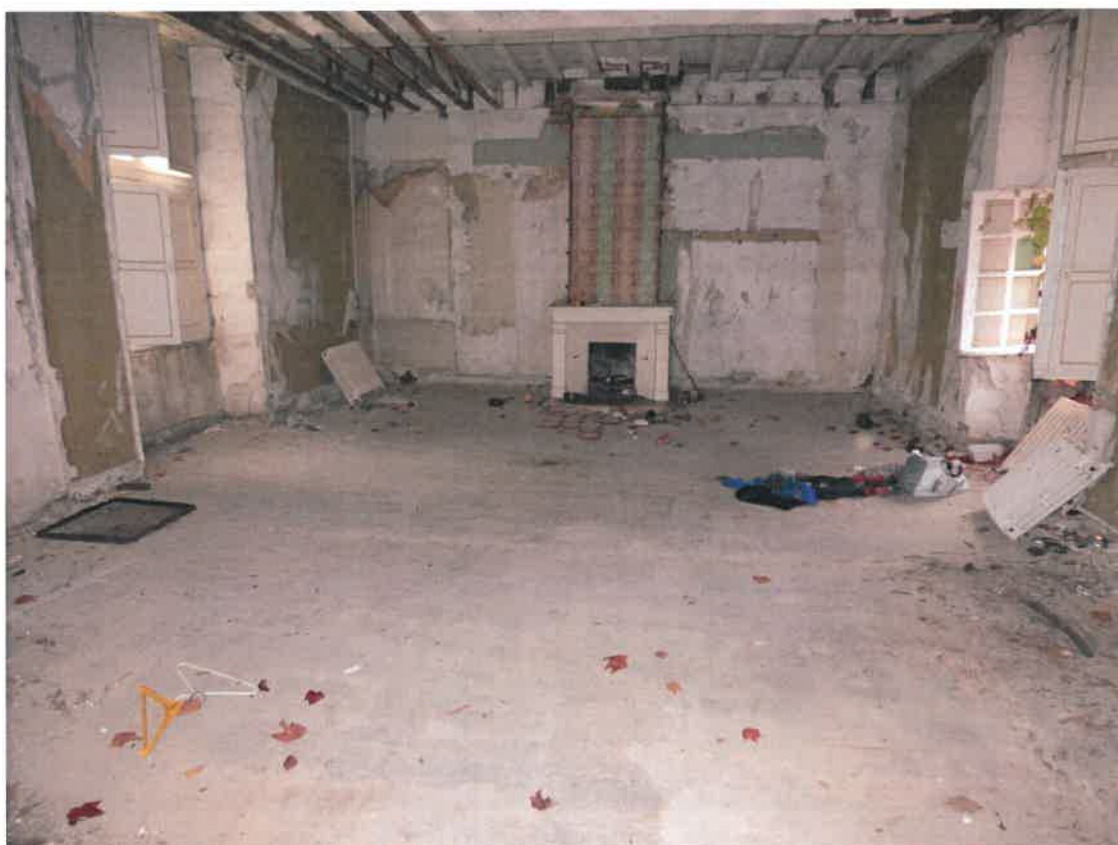
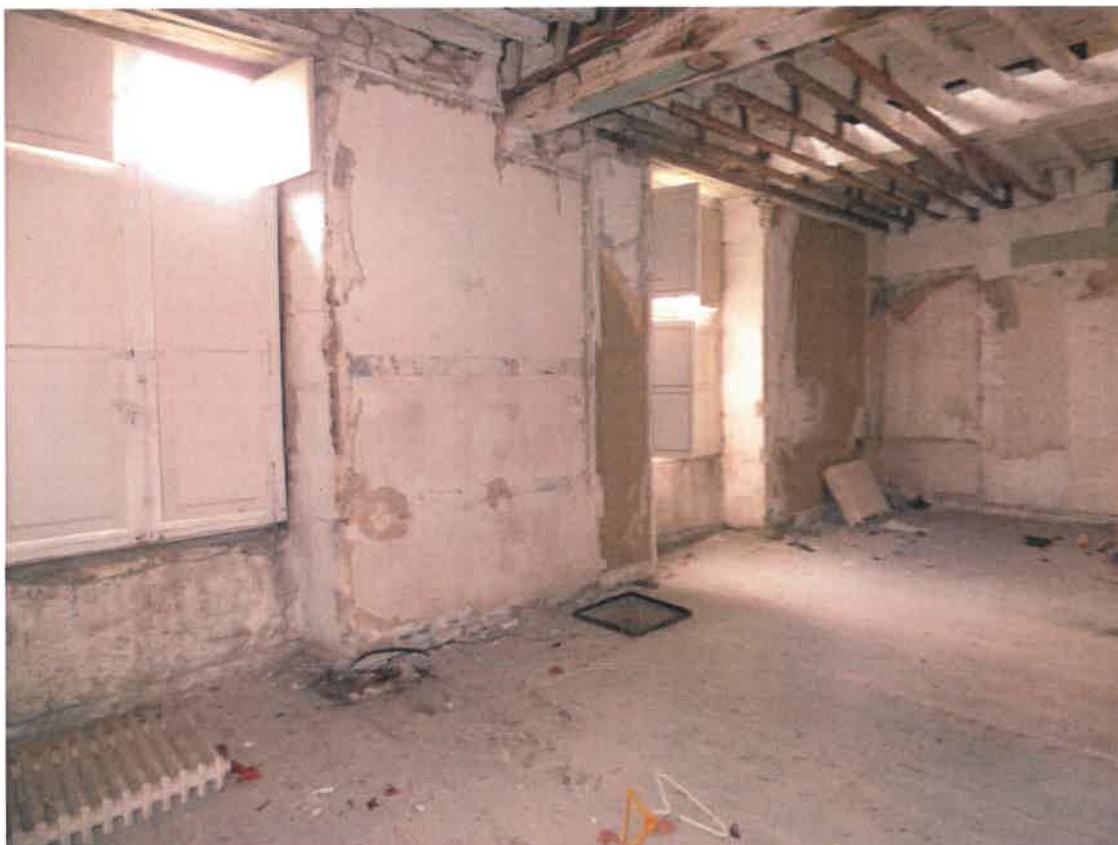
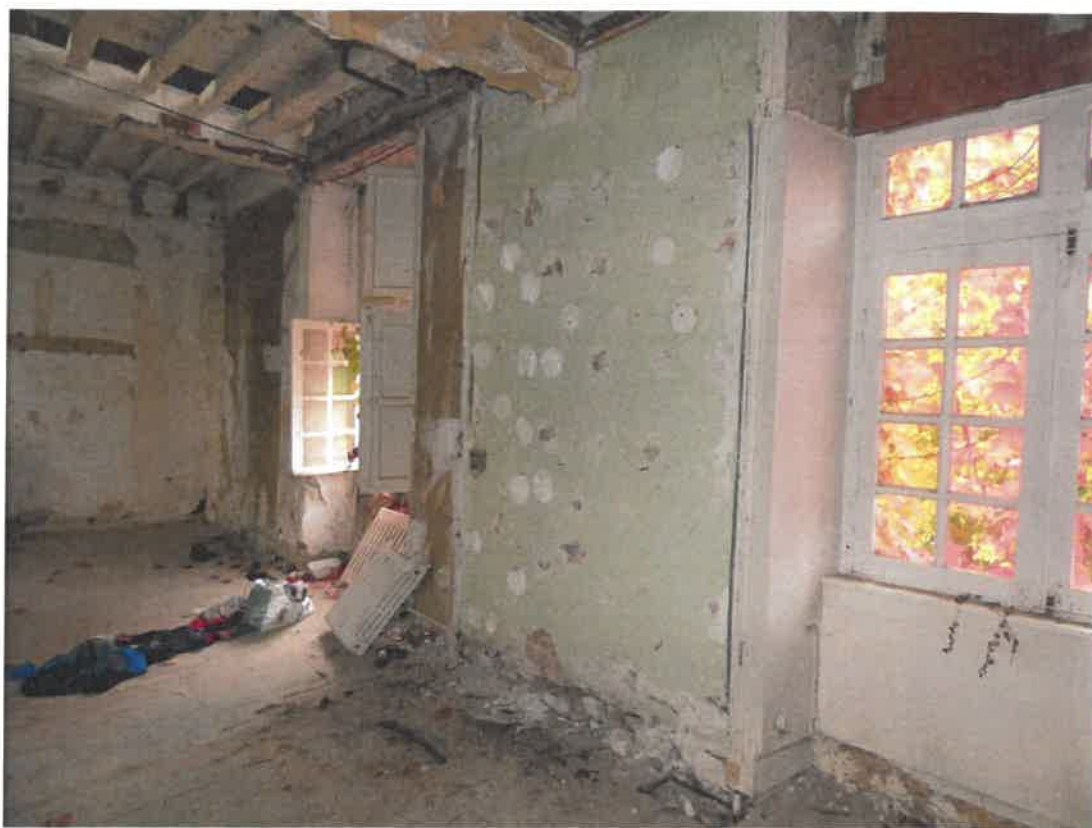
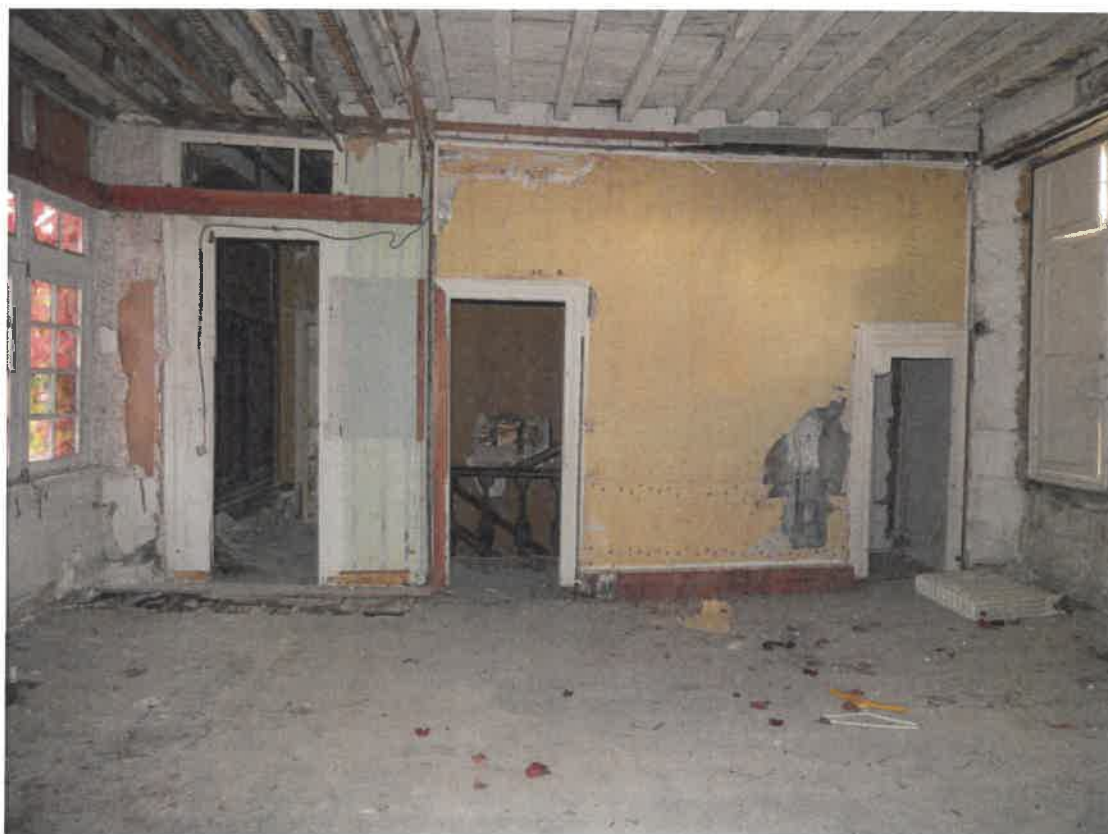
Sur la gauche, une grande pièce, plancher très ancien au sol avec des dégradations, des zones qui ont été mise à nues, découpées.

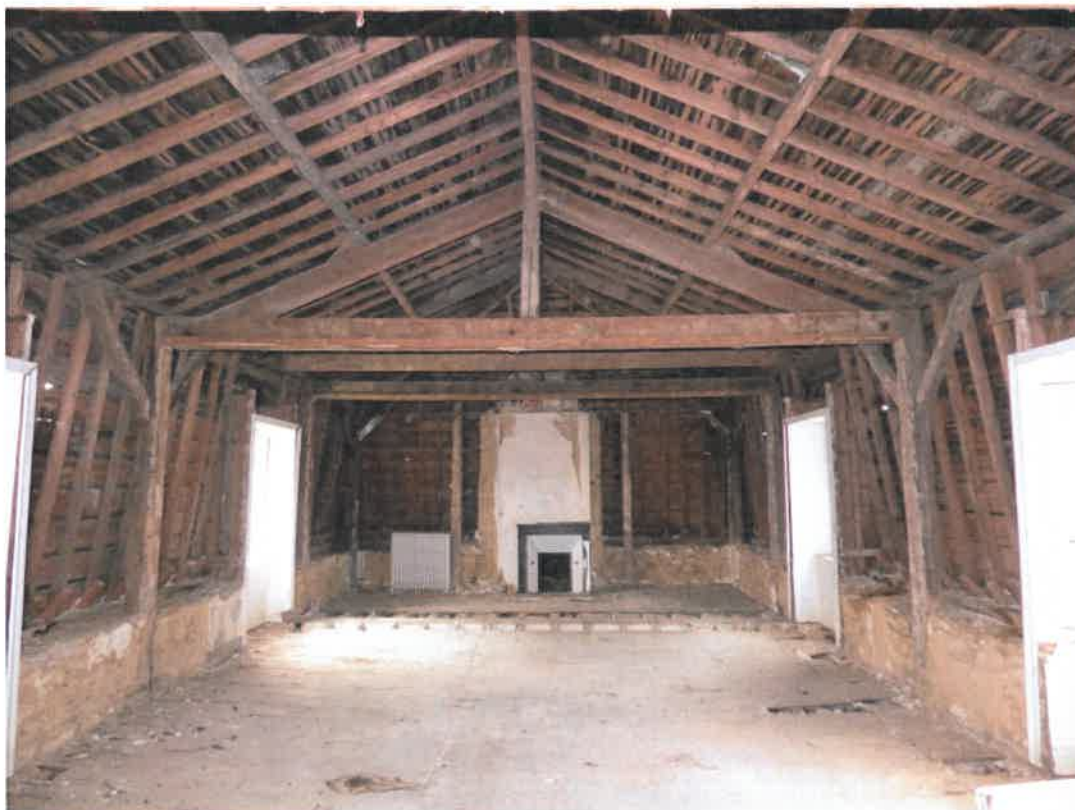
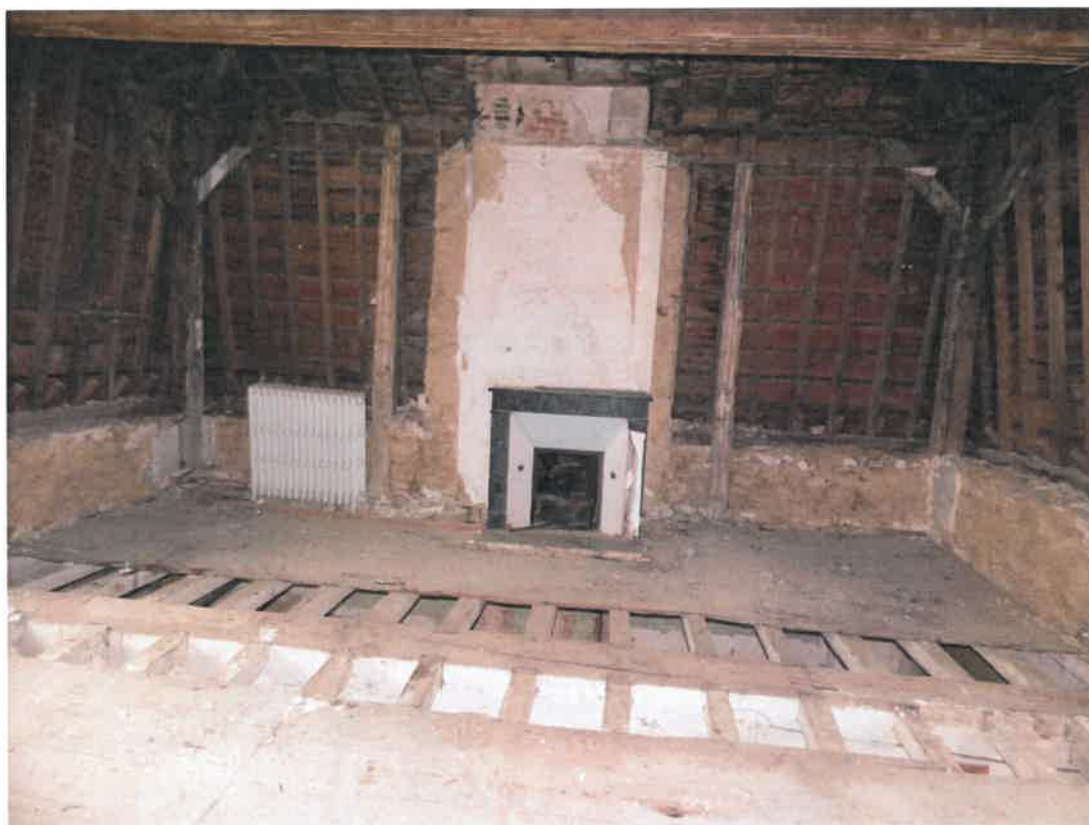
Au deuxième étage, sous toiture, les lieux ont été mis à nus, nous ne trouvons qu'une pièce à ce jour, avec une cheminée à chaque extrémité correspondant à la partie centrale du bâtiment.

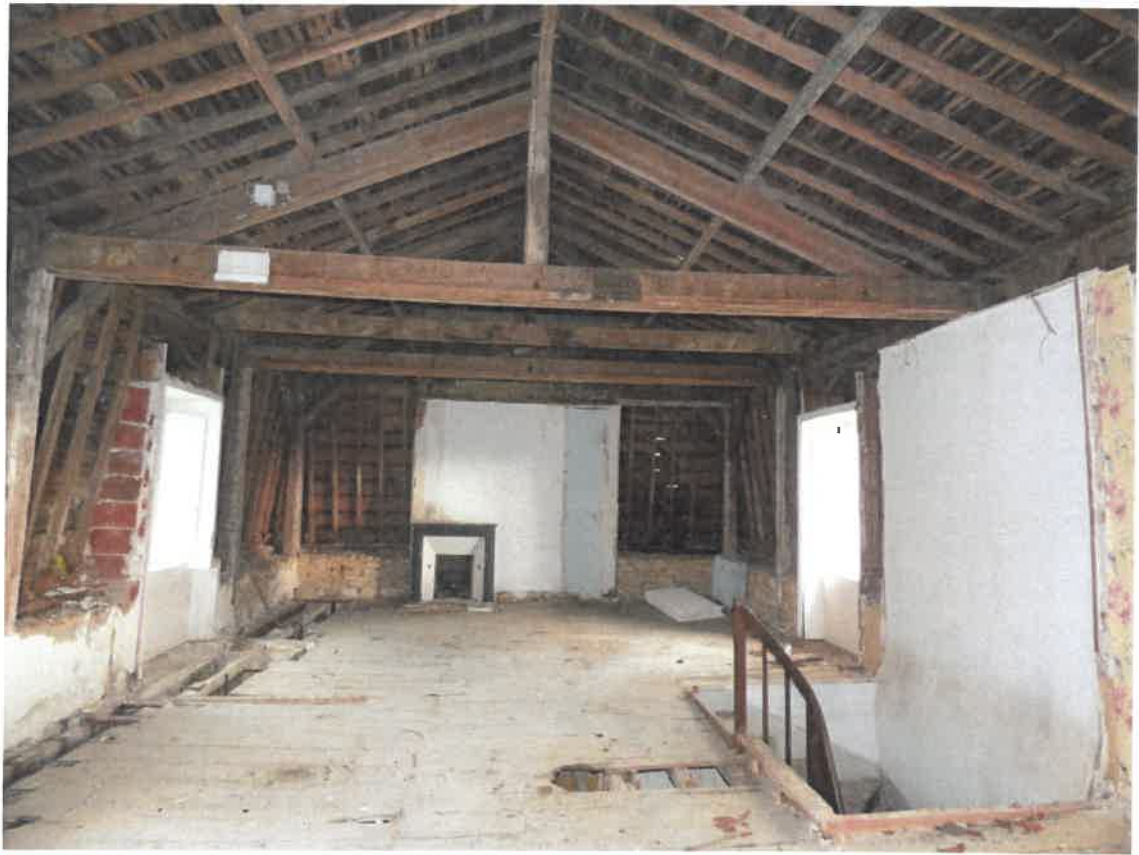
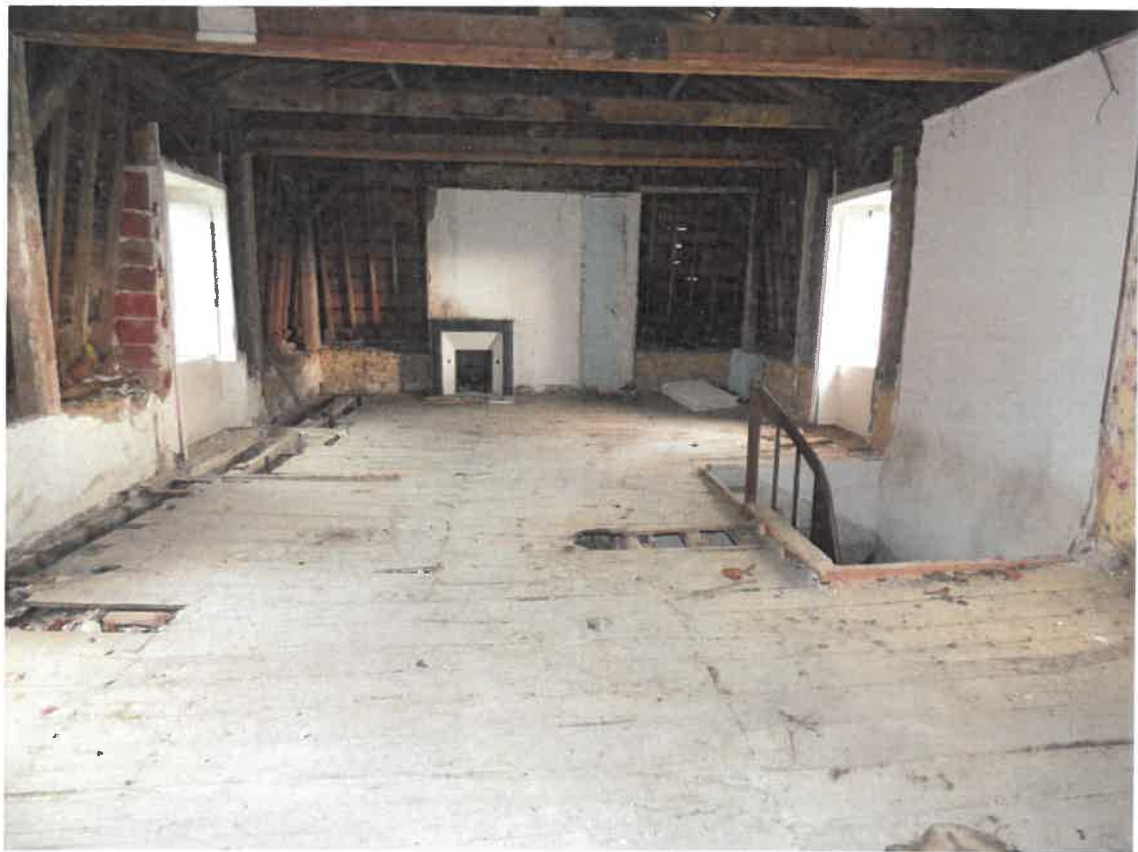
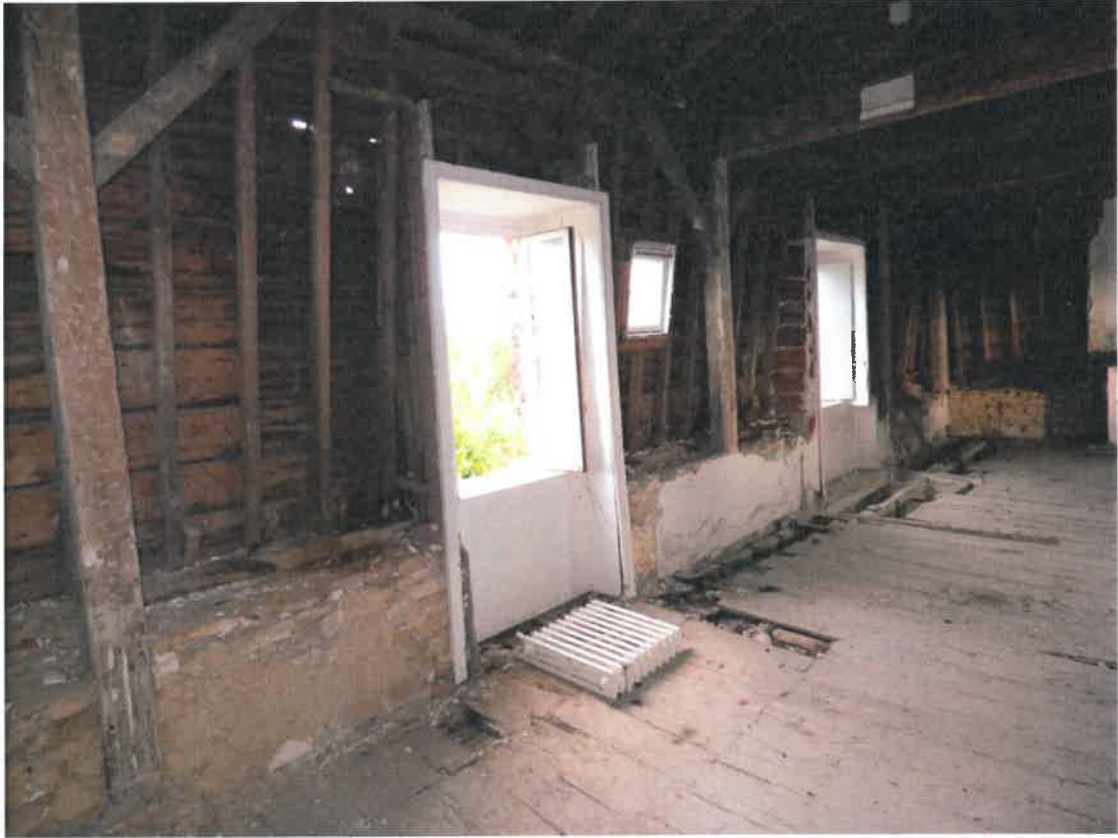
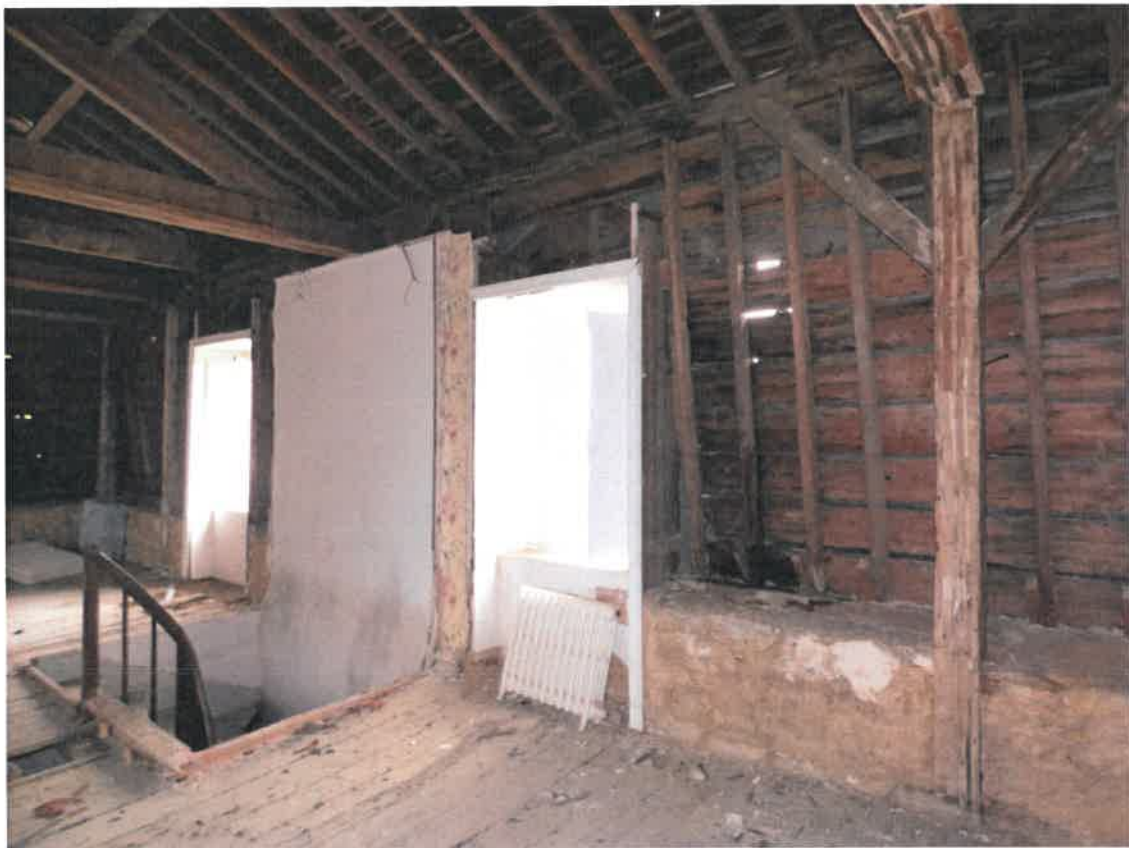
Tous les cloisonnements ont été abattus au second étage, un seul volume est actuellement présent.

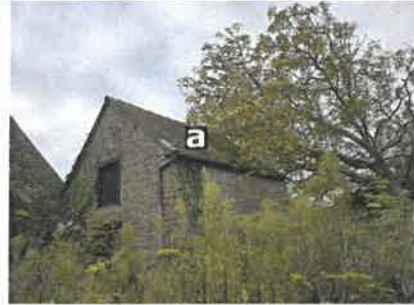
| | <p>Photo n° PhA001</p> <p>Localisation : Dépendance 2 - Grenier 2</p> <p>Ouvrage : 1 - Couvertures, Toitures, Terrasses et étanchéités - Ardoises, bardeaux bitumineux</p> <p>Partie d'ouvrage : Ardoises en fibro ciment</p> <p>Description : Ardoises en fibro ciment</p> |

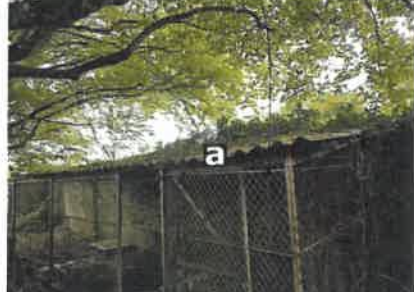
| | <p>Photo n° PhA002</p> <p>Localisation : Abris 1</p> <p>Ouvrage : 1 - Couvertures, Toitures, Terrasses et étanchéités - Plaques ondulées et planes</p> <p>Partie d'ouvrage : Plaques en fibres-ciment</p> <p>Description : Plaques en fibres-ciment</p> |
