PROCES VERBAL DESCRIPTIF

Dressé le TROIS DECEMBRE DEUX MILLE VINGT ET UN

Dossier Technique Immobilier

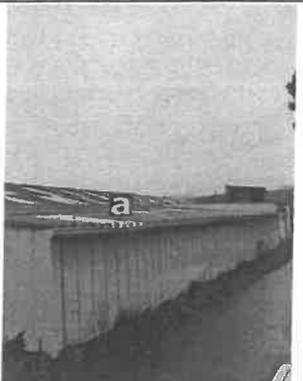
| Localisation | Identifiant + Description | Conclusion (justification) | Etat de conservation** et préconisations* | Photo |
|---|---|--|--|---|
| Usine (partiellement) | <p><u>Identifiant:</u> M001 <u>Description:</u> Plaques en fibres-ciment <u>Liste selon annexe.13-9 du CSP:</u> B</p> | Présence d'amiante (sur jugement de l'opérateur) | <p>Matériau dégradé (étendue ponctuelle)</p> <p>Résultat EP**</p> <p>Préconisation : Il est recommandé de réaliser une évaluation périodique.</p> <p>Recommandation : Voir les Mesures d'ordre général - Obligations réglementaires</p> | |

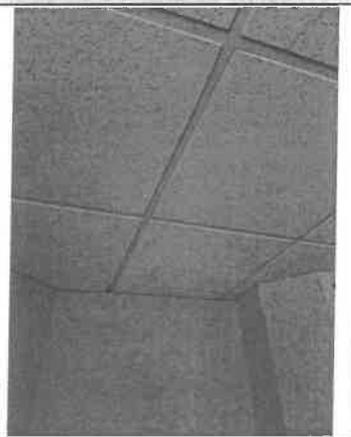
| Localisation | Identifiant + Description | Photo |
|---|--|---|
| RdC - Pièce 13 | <p><u>Identifiant:</u> M024-P0001 <u>Description:</u> Panneaux et plaques <u>Liste selon annexe.13-9 du CSP:</u> A</p> | |

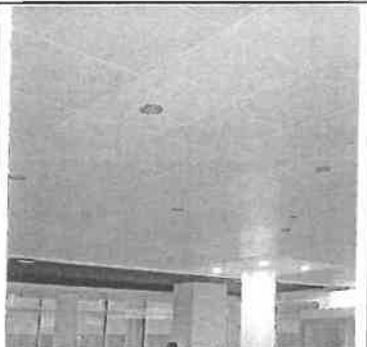
| Localisation | Identifiant + Description | Photo |
|---|--|---|
| RdC - Entrée, couloir; P1, P12 | <p><u>Identifiant:</u> M025-P004 <u>Description:</u> Panneaux et plaques <u>Liste selon annexe.13-9 du CSP:</u> A</p> | |

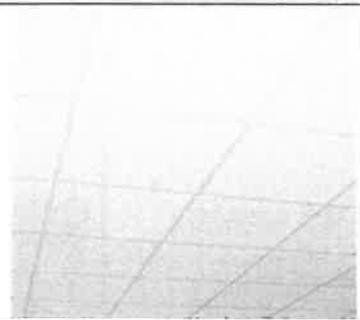
| Localisation | Identifiant + Description | Photo |
|--|---|---|
| RdC - Pièces 14, 15, 16, couloirs 3 et 4 | <p><u>Identifiant:</u> MG31-P001 <u>Description:</u> Panneaux et plaques <u>Liste selon annexe.13-9 du CSP:</u> A</p> | |
