PROCES VERBAL DESCRIPTIF

**Dressé le DIX-NEUF JUILLET DEUX MILLE
VINGT-ET-UN**

Il s'agit d'une maison d'habitation située en plein centre de CANCALE, sur le port de la Houle, à très peu de distance de la mer. Cette maison qui est mitoyenne avec le numéro 16 est construite en pierres, couverte en ardoises. Nous trouvons rue Victor Hugo la porte d'entrée avec fenêtre à l'étage et mansarde au second étage, un velux en toiture.

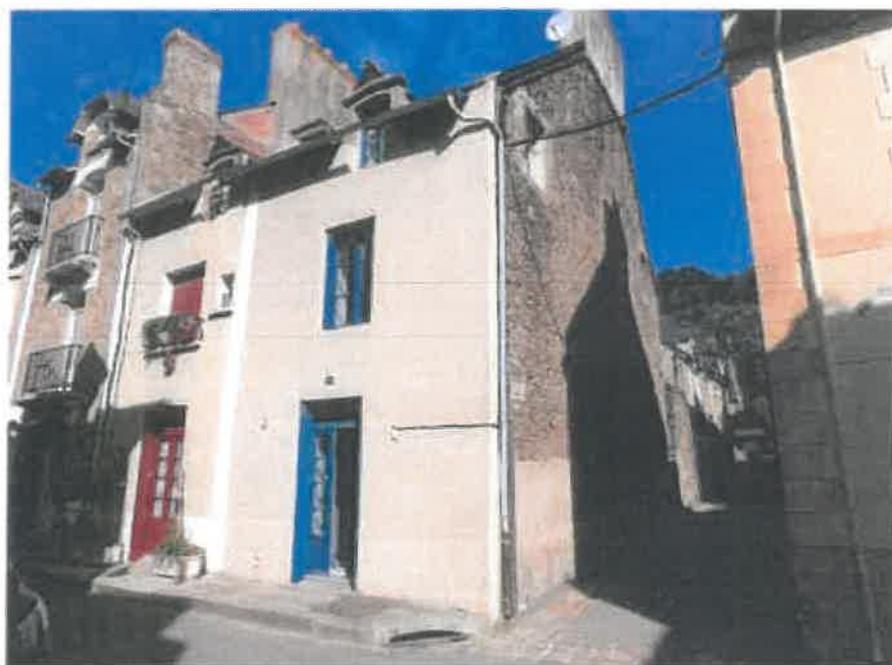
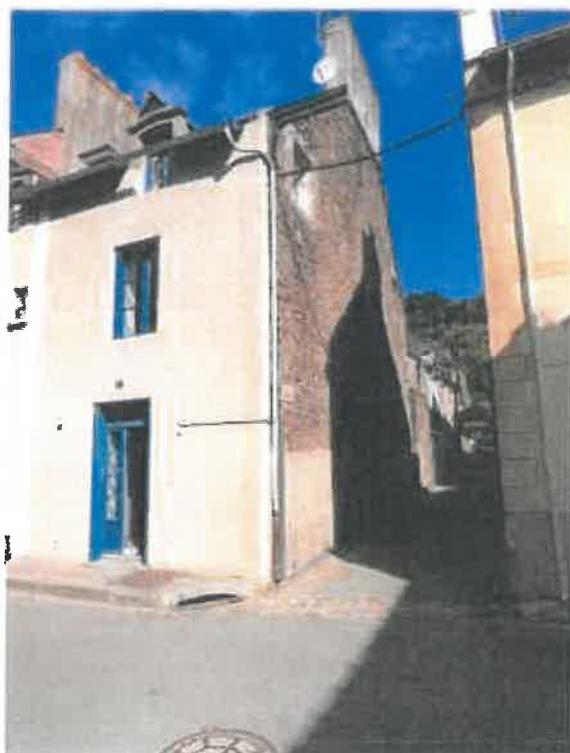
Section G N°330

Le pignon côté rue Voltaire est en pierres apparentes, deux ouvertures sont présentes.

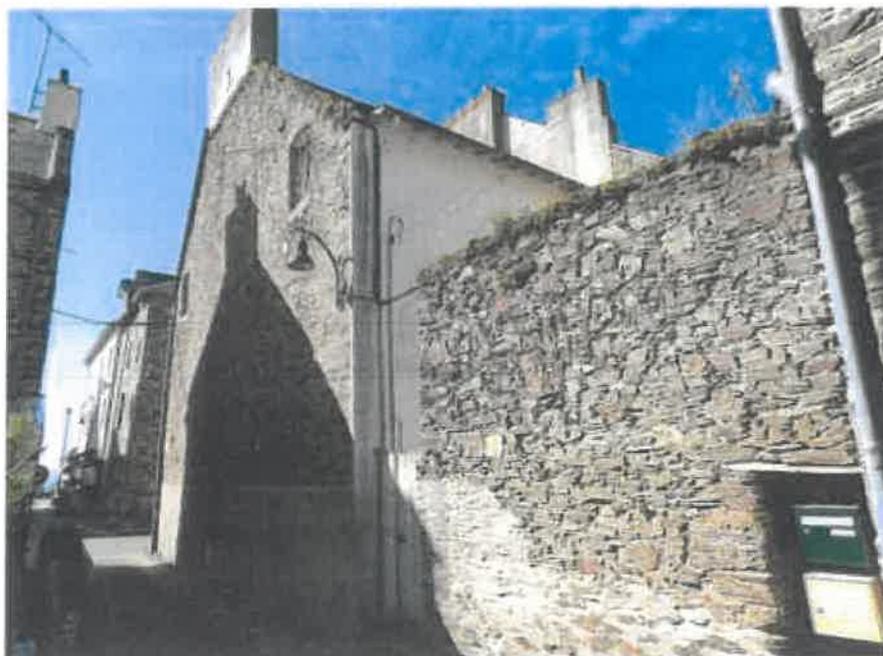
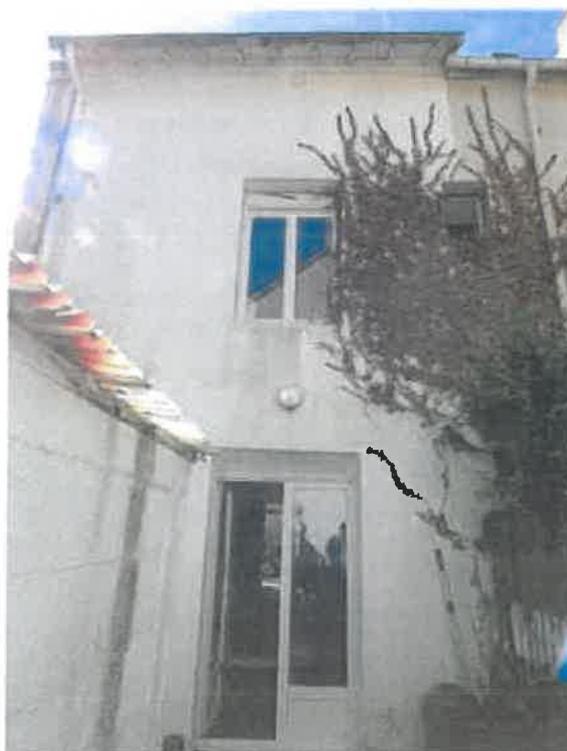
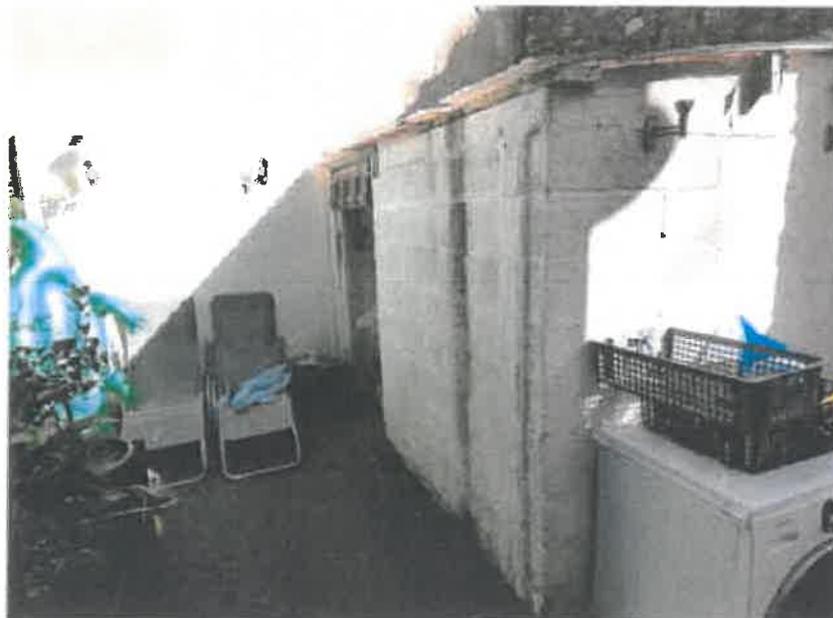
Cour en partie arrière avec façade enduite, une porte en rez-de-chaussée, une fenêtre à l'étage, petite ouverture et un velux en toiture.

Un portillon d'accès à la cour donne rue Voltaire.

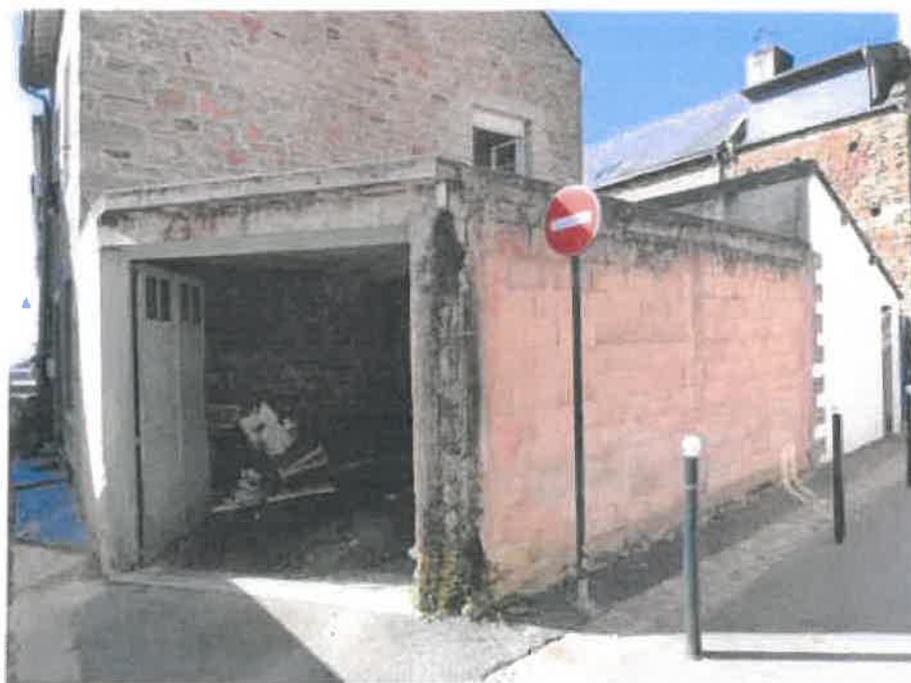
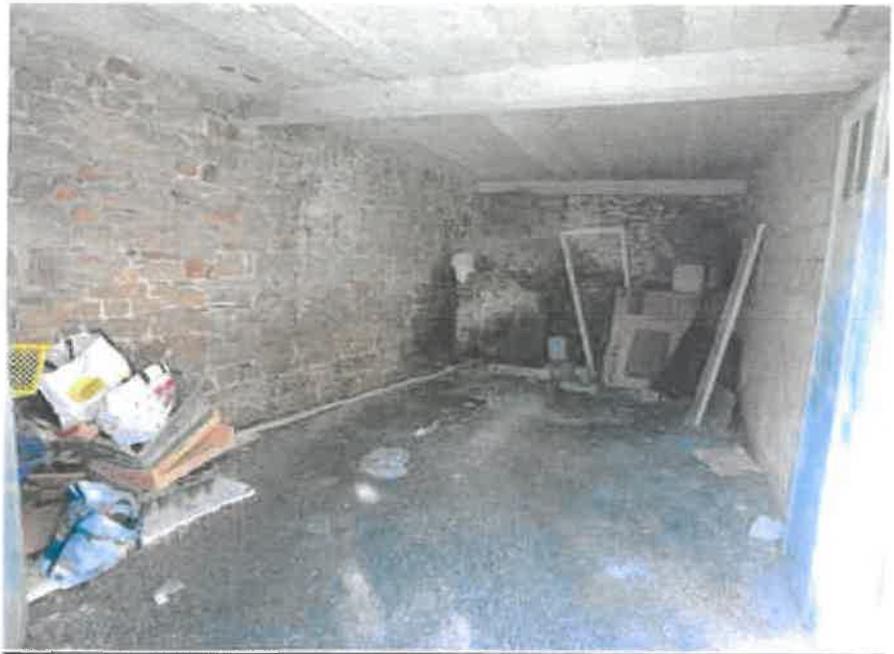
Section G N°335

**Il s'agit d'un garage.
Murs parpaings et pierres, graviers au sol.**

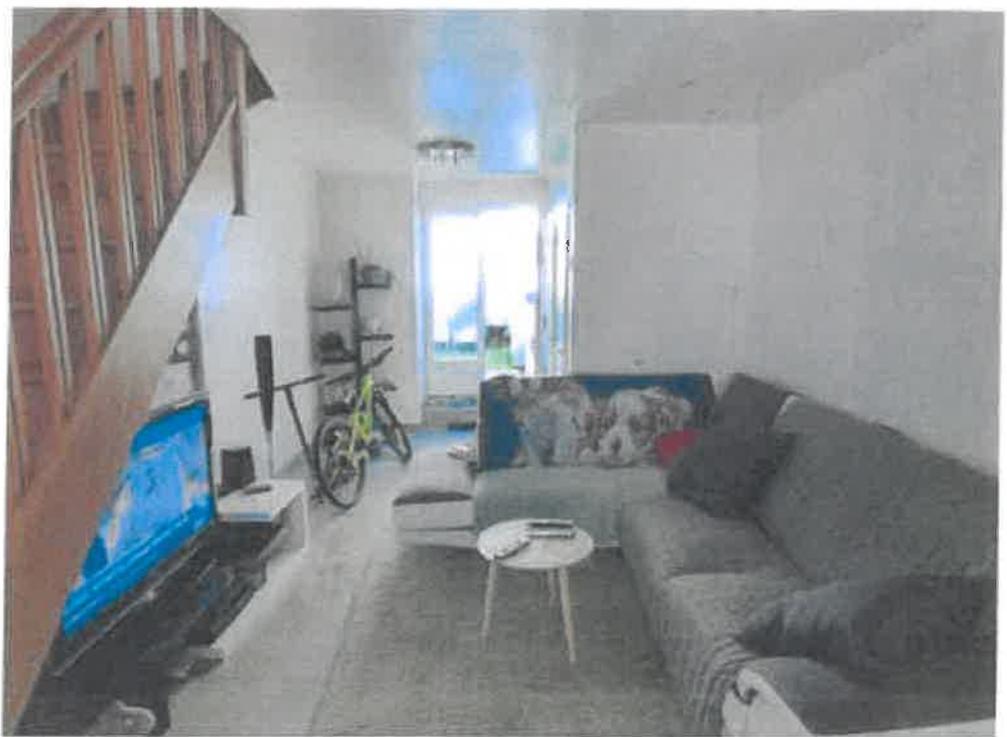
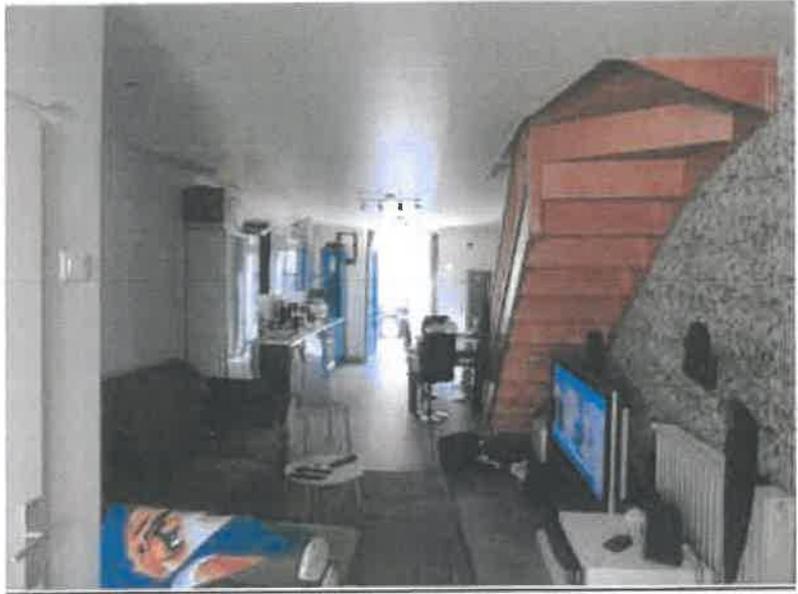
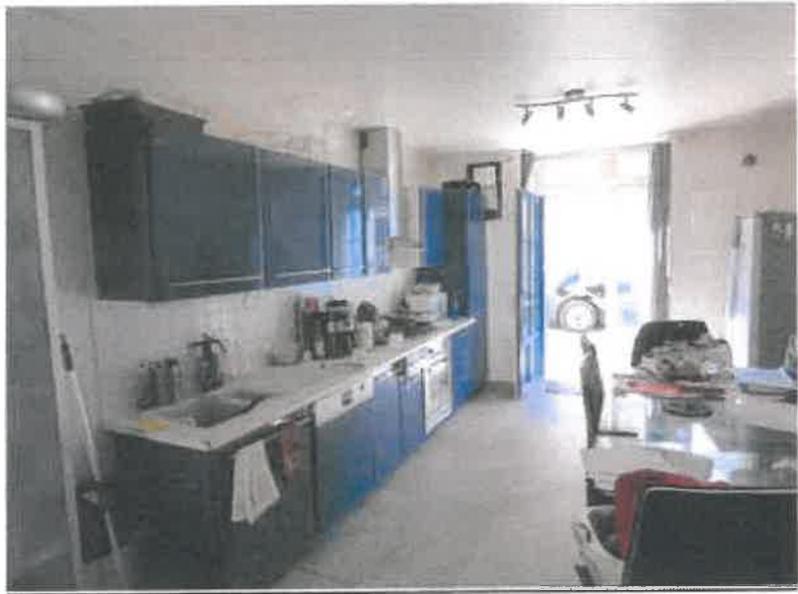
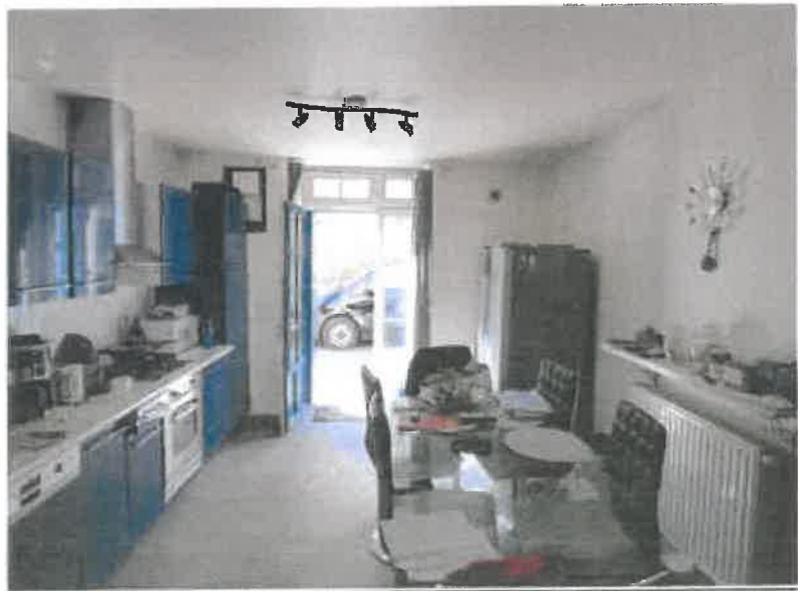
Rez-de-chaussée

**Au rez-de-chaussée nous trouvons une pièce principale à usage de cuisine, salle à manger et séjour.
Carrelage au sol, cuisine aménagée fixée au mur avec plan de travail, évier en résine deux bacs, mitigeur.
Monsieur CASTAGNIER m'indique que la cuisine reste en place qu'il la considère immeuble par destination.
Au fond du séjour nous accédons à un WC, carrelage au sol, faïence aux murs sur environ 1,50m de hauteur.
A suivre, une pièce où se trouve la chaudière au gaz.
En partie arrière, accès à une courette dans laquelle nous trouvons un petit abri de jardin.
Les menuiseries en partie arrière sont en PVC double vitrage, côté rue Victor Hugo elles sont en bois double vitrage.
Un escalier présent dans la pièce principale du rez-de-chaussée permet d'accéder à l'étage. Il s'agit d'un escalier bois.**

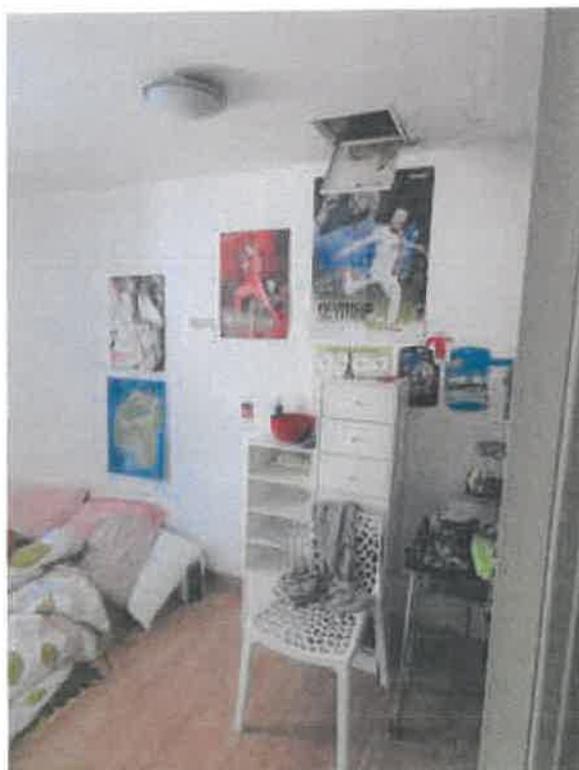
**La seconde chambre donne côté cour, parquet flottant au sol, peinture aux murs.
Nous notons une dégradation liée à l'humidité au plafond.**

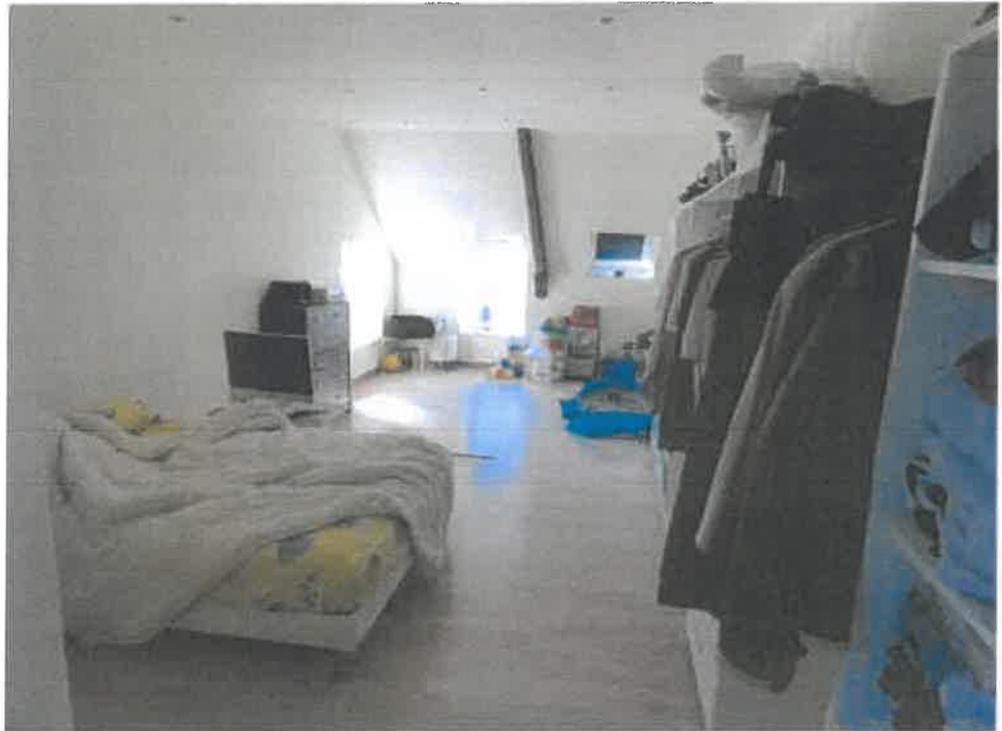
Au second étage une vaste chambre et une salle de bain sont présentes. Dans la chambre nous remarquons un parquet flottant au sol, peinture aux murs, nombreux spots intégrés au plafond.

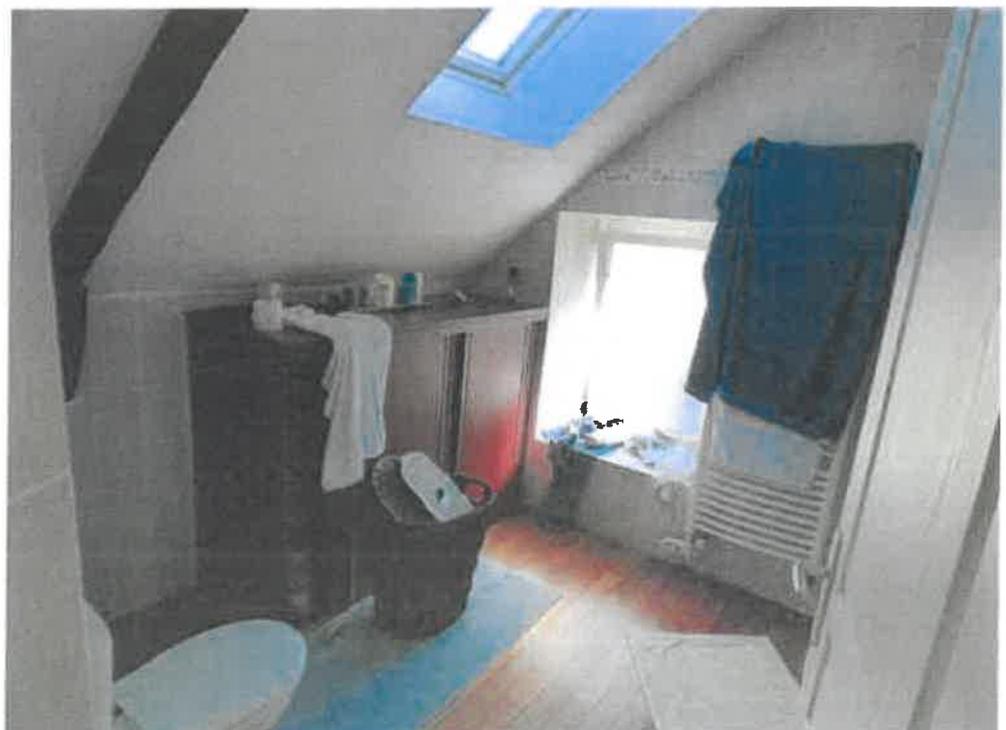
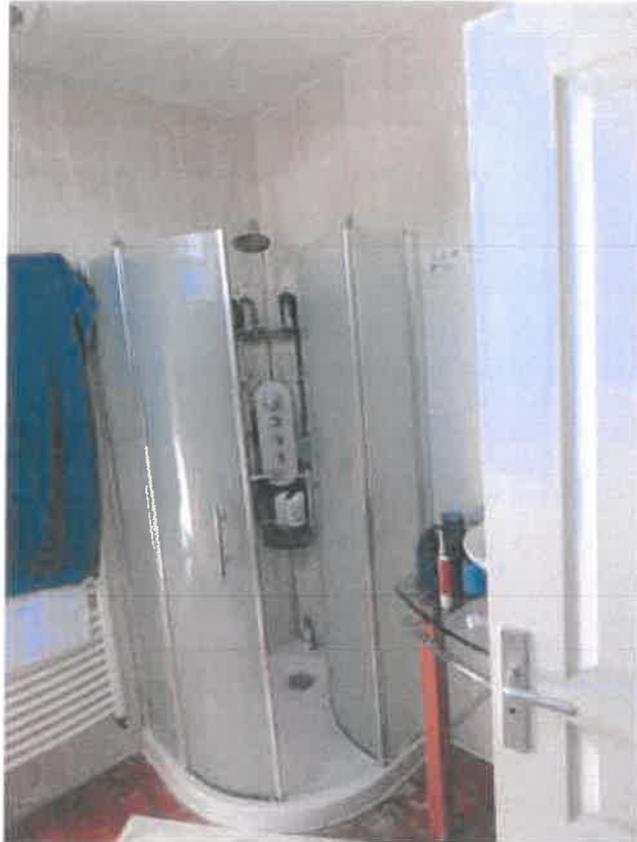
La salle de bain offre un revêtement teck au sol, une cabine de douche, meuble avec vasque et WC, faïence aux murs sur la hauteur de la pièce, un radiateur sèche-serviette.
